**Evaluación y Reducción de la Vulnerabilidad Sísmica de una Vivienda en San Francisco Putumayo,  
Aplicando la Norma AIS 410-23**

Institución Universitaria del Putumayo

Tesis presentada como requisito para optar al título de Ingeniero Civil

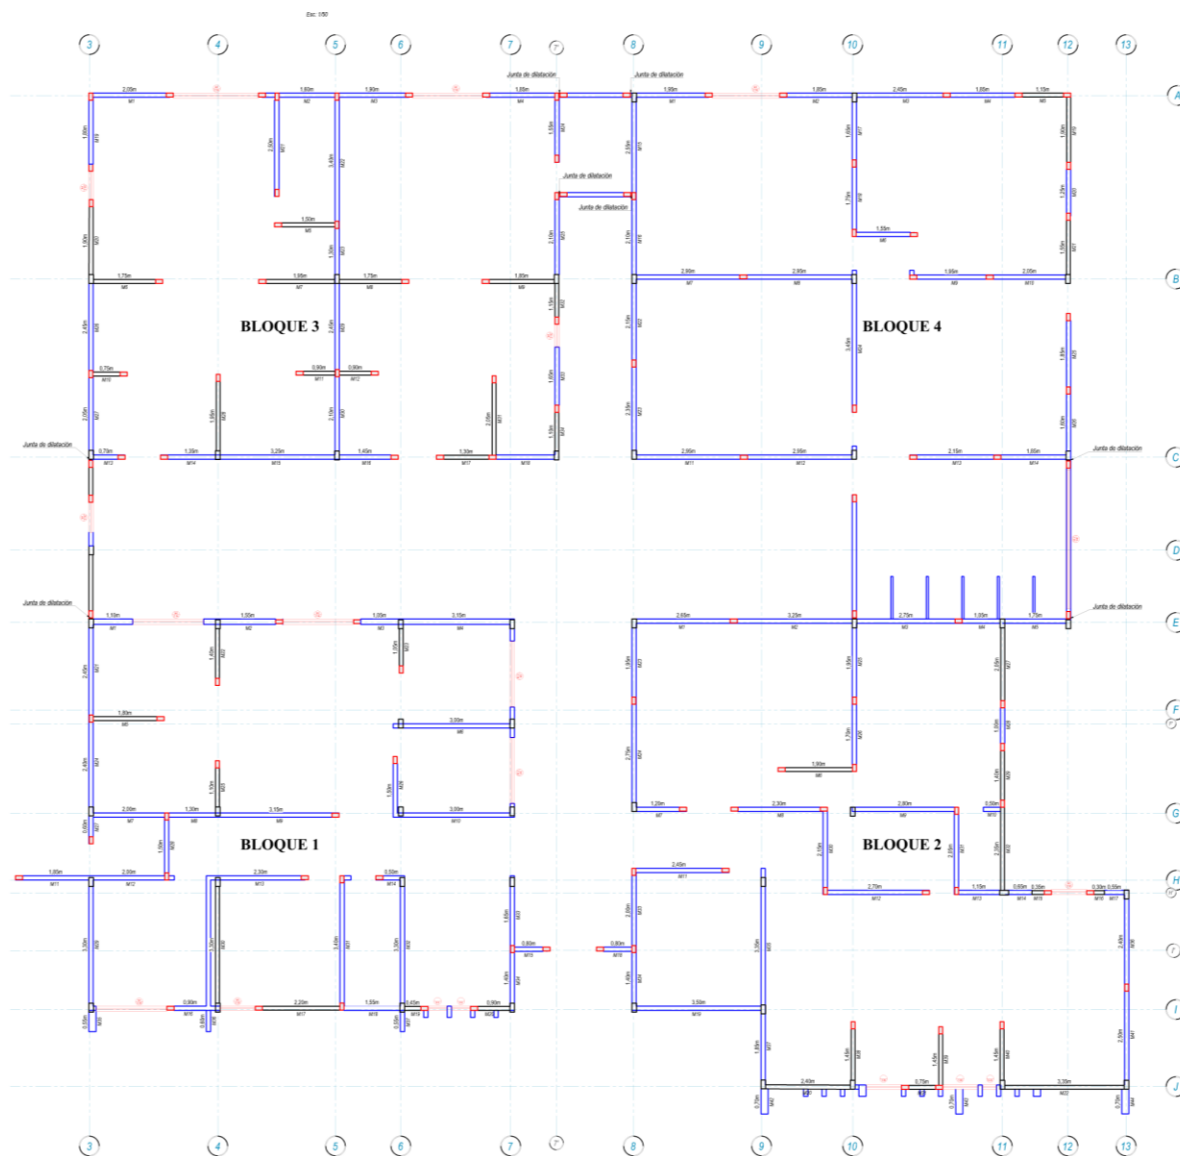
Figura 47

*Nota:* Los muros azules y las columnetas rojas indican elementos existentes, respectivamente; las muros negros y columnetas de color negro representan los elementos nuevos o modificados

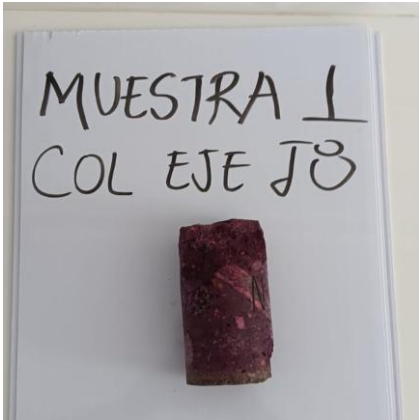
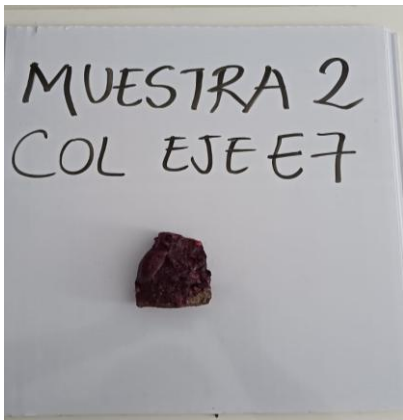
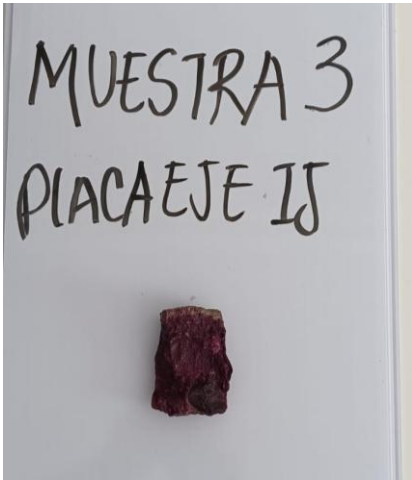
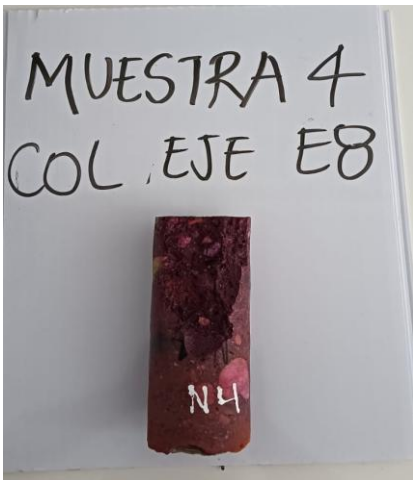
| INSTITUCION UNIVERSITARIA DEL PUTUMAYO | | | |
|---|---|---|---|
| <p><b>Prueba de Carbonatación del Concreto</b></p> <p>Para la verificación de la calidad del concreto se realizo una prueba de carbonatación para determinar si existe la posibilidad de perdida de alcalinidad lo que generaría una posible oxidación y corrosión del acero estructural.</p> <div style="display: flex; justify-content: space-between;"> <div style="width: 48%;"> <p><b>Carbonatación 1.</b></p> <p>Elemento: Columna eje J8</p> <p>Resultado: Presenta carbonatacion en los primeros 4cm</p> <p>Registro Fotografico:</p> </div> <div style="width: 48%;"> <p><b>Carbonatación 2.</b></p> <p>Elemento: Columna eje E7</p> <p>Resultado: Bueno</p> <p>Registro Fotografico:</p> </div> </div> <div style="display: flex; justify-content: space-between;"> <div style="width: 48%;"> <p><b>Carbonatación 3.</b></p> <p>Elemento: Placa de entrepiso eje IJ</p> <p>Resultado: Presenta carbonatacion en los primeros 4cm</p> <p>Registro Fotografico:</p> </div> <div style="width: 48%;"> <p><b>Carbonatación 4.</b></p> <p>Elemento: Columna eje E8</p> <p>Resultado: Presenta carbonatacion en los primeros 4cm</p> <p>Registro Fotografico:</p> </div> </div> | | | |

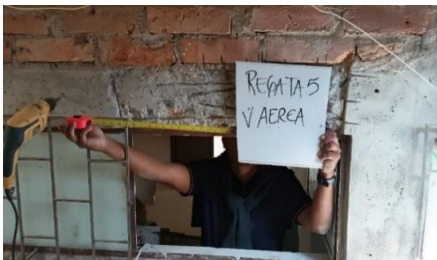
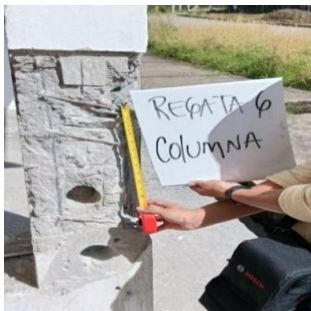
| <div style="display: flex; justify-content: space-between;"> <div style="width: 48%;"> <p><b>Regata 5</b></p> <p>Elemento: Viga aérea eje C8</p> <p>Acero localizado:</p> <p>Longitudinal: 2 barras de 3/8 lisas</p> <p>Horizontal: barras de 1/4 @30cm lisas</p> <p>Estado del acero: con oxido</p> <p>Para mas detalles ver plano estructural</p> <p>Registro Fotográfico:</p> </div> <div style="width: 48%;"> <p><b>Regata 6</b></p> <p>Elemento: Columna eje 8J</p> <p>Acero localizado:</p> <p>Longitudinal: 2 barras de 3/8 lisas</p> <p>Horizontal: barras de 1/4 @28cm lisas</p> <p>Estado del acero: Buen estado</p> <p>Para mas detalles ver plano estructural</p> <p>Registro Fotográfico:</p> </div> </div> | | | |

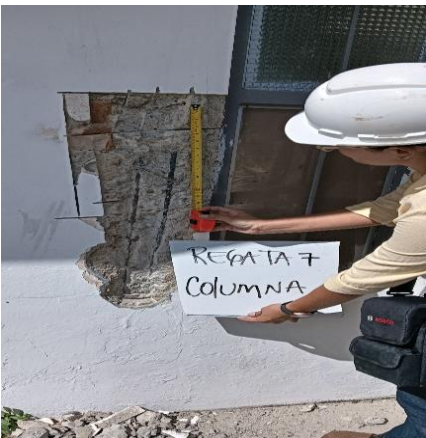
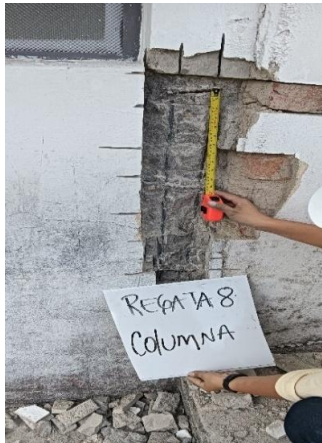
| <div style="display: flex; justify-content: space-between;"> <div style="width: 48%;"> <p><b>Regata 7</b></p> <p>Elemento: Columna eje I6</p> <p>Acero localizado:</p> <p>Longitudinal: 2 barras de 3/8 lisas</p> <p>Horizontal: barras de 1/4 @20cm lisas</p> <p>Estado del acero: Con corrosión</p> <p>Para mas detalles ver plano estructural</p> <p>Registro Fotográfico:</p> </div> <div style="width: 48%;"> <p><b>Regata 8</b></p> <p>Elemento: Columna eje J13</p> <p>Acero localizado:</p> <p>Longitudinal: 2 barras de 3/8 lisas</p> <p>Horizontal: barras de 1/4 @30cm lisas</p> <p>Estado del acero: Con corrosión</p> <p>Para mas detalles ver plano estructural</p> <p>Registro Fotográfico:</p> </div> </div> | | | |

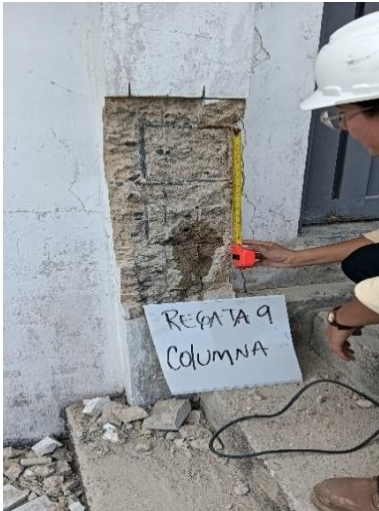
| <p>Elemento: Columna eje H2</p> <p>Acero localizado:</p> <p>Longitudinal: 2 barras de 1/2 corrugadas</p> <p>Horizontal: barras de 1/4 @16cm</p> <p>Estado del acero: Con corrosión</p> <p>Para mas detalles ver plano estructural</p> | | | |

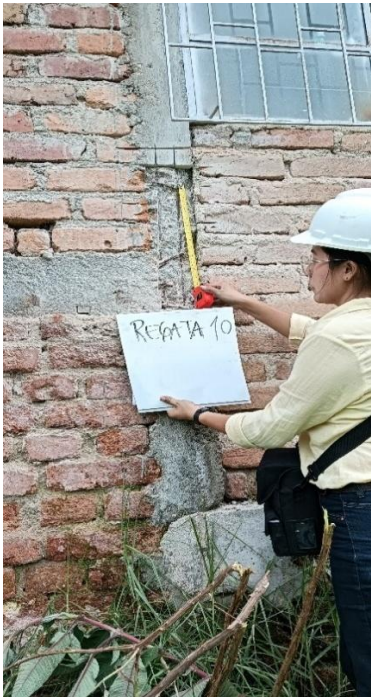
| <p>Elemento: Columna eje A8</p> <p>Acero localizado:</p> <p>Longitudinal: 2 barras de 3/8 lisas</p> <p>Horizontal: barras de 1/4 @23cm lisas</p> <p>Estado del acero: Con corrosión</p> <p>Para mas detalles ver plano estructural</p> | | | |
