DIAGNÓSTICO AMBIENTAL DE VERTIMIENTOS EN LA ZONA DE INFLUENCIA
DE LA CAPTACIÓN DEL SUBSISTEMA DE ABASTECIMIENTO EL LÍBANO DEL
RIO MULATO EN EL MUNICIPIO DE MOCOA

INSTITUTO TECNOLOGICO DEL PUTUMAYO
FACULTAD DE INGENIERIA
PROGRAMA EN SANEAMIENTO AMBIENTAL
MOCOA – PUTUMAYO

2017

TRABAJO DE INVESTIGACIÓN PARA OBTENER EL TÍTULO DE TECNÓLOGO
EN SANEAMIENTO AMBIENTAL

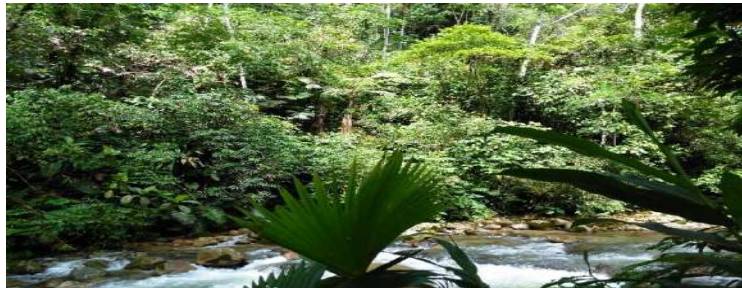
Aunque no se presentaron fenómenos concretos de deslizamientos en la zona se presentan áreas susceptibles de deslizamientos ya que se manifiestan diferentes factores tales como: “(a) el clima debido a que las lluvias intensas y el agua de escorrentía favorecen estos procesos. (b) La topografía del terreno el cual manifiestan altas pendientes superiores al 60 % sobre la margen izquierda de la fuente abastecedora”³³, estos factores pueden generar altos riesgos de desabastecimiento del sistema de acueducto puesto que aportan gran cantidad de sedimentos que aumentan la turbiedad del agua. Además el represamiento del río puede generar avalanchas que deterioren la infraestructura de la bocatoma existente.

Ilustración 7 Zona susceptibles a deslizamientos

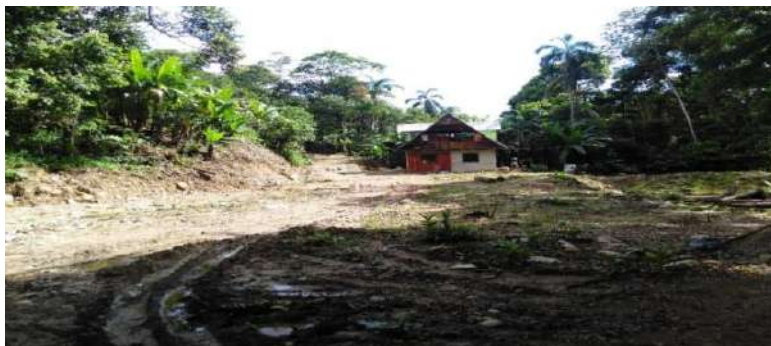
Productivas de la parte alta así como “a una intensificación de la escorrentía, aumentando su volumen”³⁴ . Y produciendo sedimentos a la fuente hídrica lo cual disminuye su calidad hídrica.

Ilustración 8 Cambios de goeformas del terreno.

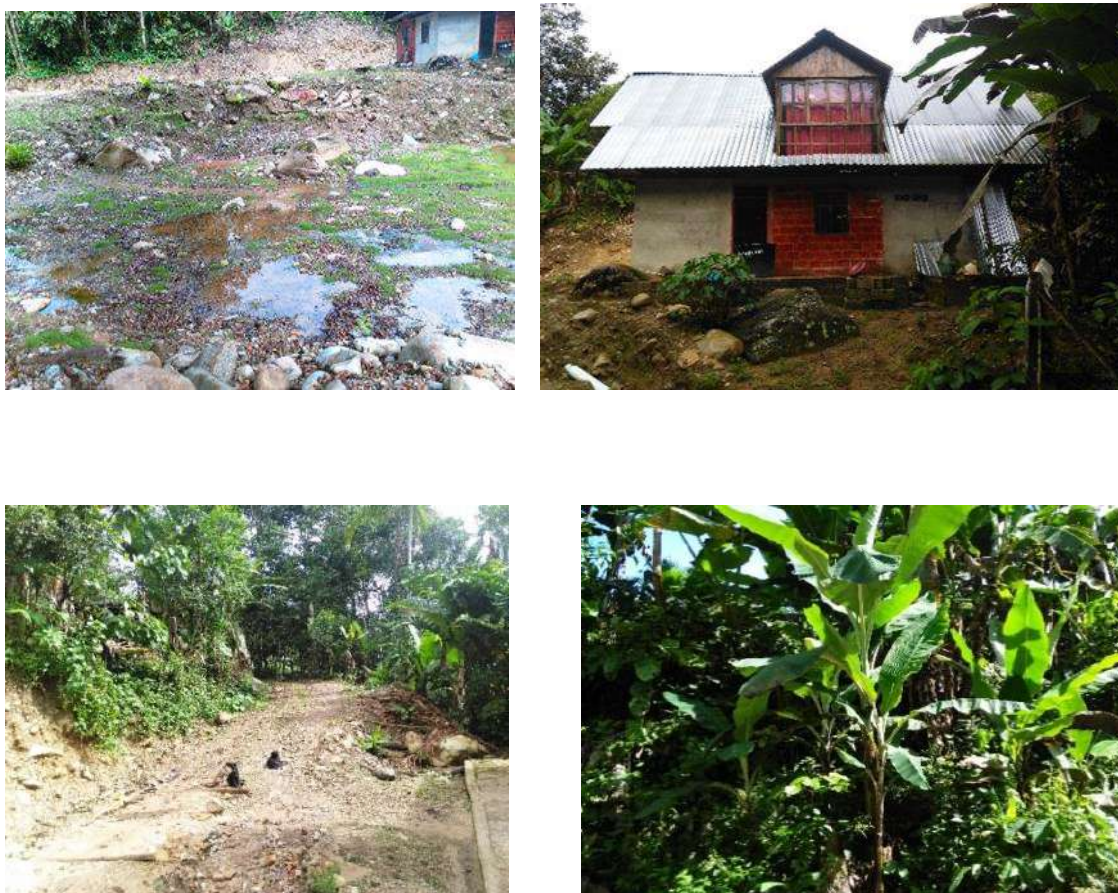
Ilustración 9 Cambios de Terreno cerca a la bocatoma

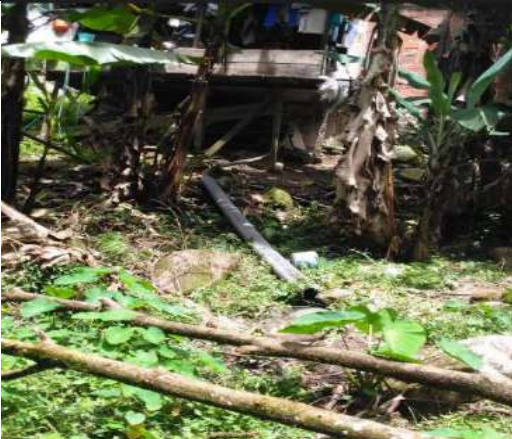
CUADRO 5

<p style="text-align: center;">VERTIMIENTO 5</p> <ul style="list-style-type: none">- Material: PVC- Tubería: 6"- Altitud; 744 msnm- Coordenada N: 1045141- Coordenada W: 618203- Vertimiento; Aguas grises- Flujo: sin flujo- Lugar vertimiento: Campo de infiltración cerca al río Mulato
<p><i>Fuente: Aguas Mocoa S.A E.S.P</i></p>

Se encontró una tubería de pvc cuyo diámetro era 6" sin flujo alguno

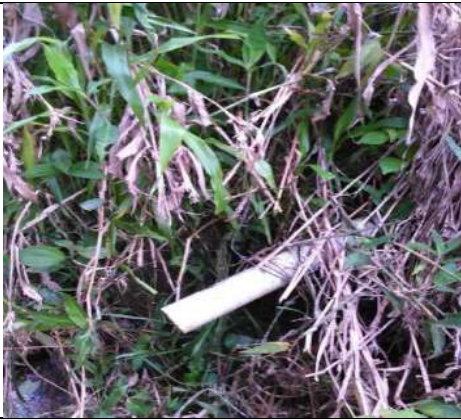
CUADRO 17

<p style="text-align: center;">VERTIMIENTO 17</p> <ul style="list-style-type: none">- Material: PVC- Tubería: 3"- Altitud; 716 msnm- Coordenada N: 1045911- Coordenada W: 618540- Vertimiento; aguas grises- Flujo: intermitente- Lugar vertimiento: quebrada tributaria del rio mulato
<p><i>Fuente: Aguas Mocoa S.A E.S.P</i></p>

Cuenta con tubería en PVC de 3 pulgadas cuyo su flujo es intermitente,

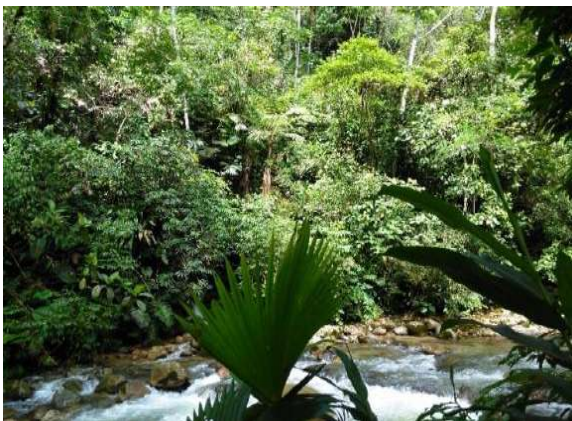
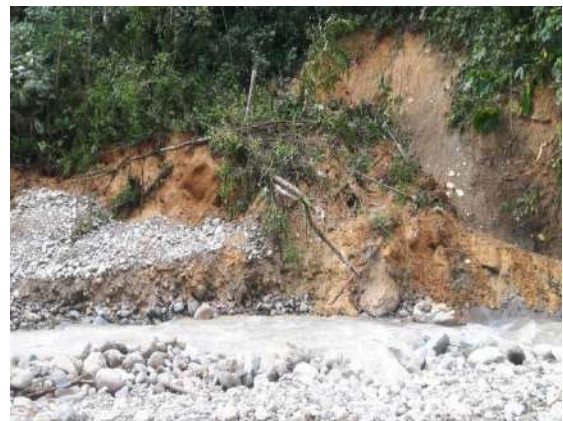
Ilustración 19 Margen Izquierda de la bocatoma

La zona identificada como propensa a sufrir deslizamientos en la visita realizada para conocer el estado ambiental de la bocatoma, efectivamente lo hizo y tal como se dijo conllevó a la suspensión del servicio de acueducto puesto que arrojó grandes cantidades de barro y materia orgánica que tuvieron que ser removidas por maquinaria pesada

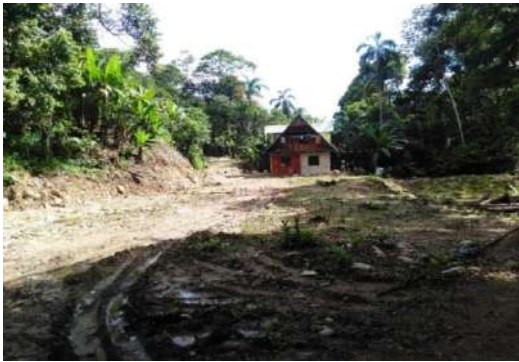
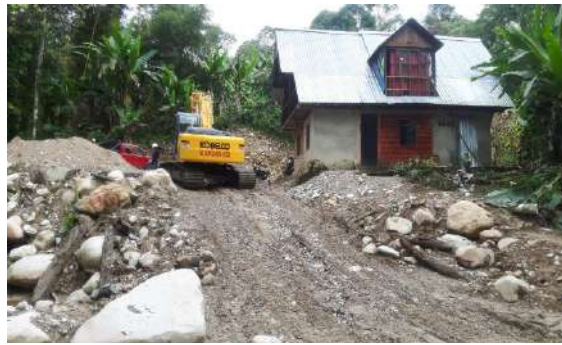
Ilustración 20 Vía de acceso para la extracción de materia de arrastre y maquinaria pesada

La adecuación de la vía de acceso anteriormente utilizada para el ingreso de volquetas que cargaban con material del río tuvo que ser reabierto con maquinaria tipo retroexcavadora para remover rocas y arena que dificultaban el ingreso del personal encargado en la reconstrucción y adecuación de la bocatoma

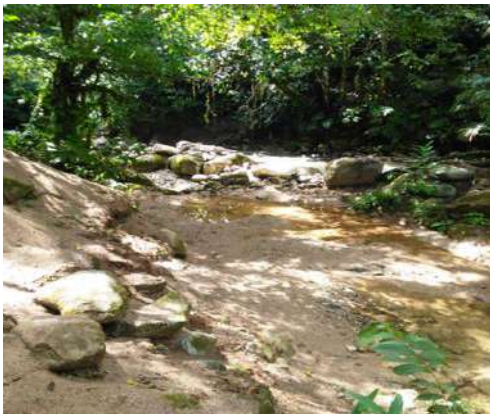
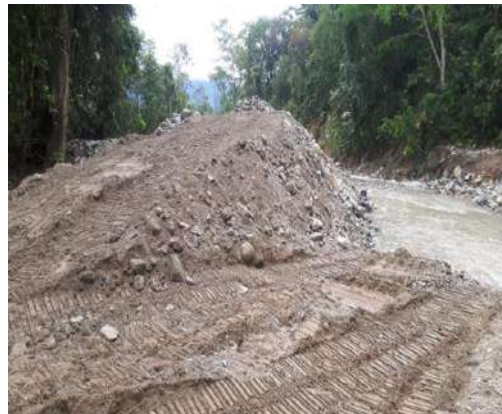
Ilustración 21 Degradación del suelo

EL suelo antes usado para actividades antrópicas como siembra de cultivos y piscicultura, ya no es apto, pues con la degradación y erosión de la tierra todos los cambios negativos en la capacidad del suelo para prestar bienes y servicios relacionados con el agua o el agro fueron afectados.

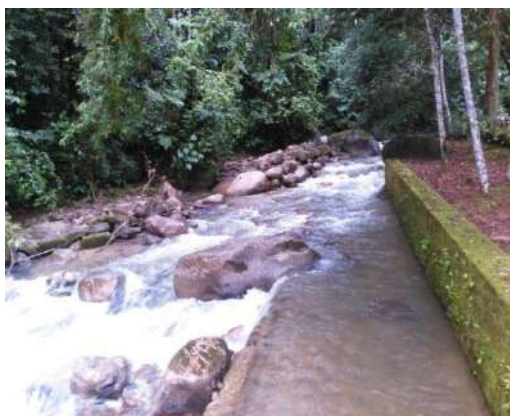
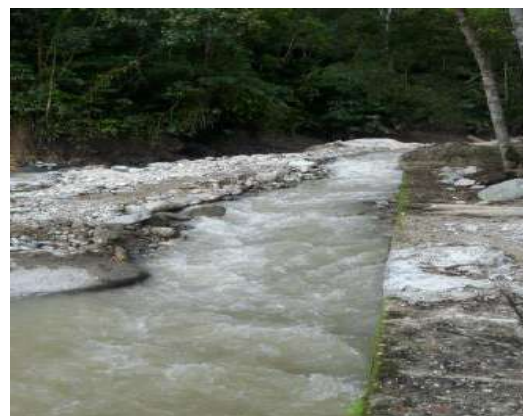
Ilustración 22 Daño a la bocatoma

El evento afecto directamente a la bocatoma, causandole destruccion total del canal usado para la captacion de agua, llenando las redes de tuberias con barro y en algunos puntos destruyendolos totalmente, pese a esto fue posible la restauracion del servicio ya que aunque la magnitud de la avenida torrencial fue grande la bocatoma

- Realizar la reparación de la infraestructura de la bocatoma el Líbano la cual se encontraba deteriorada antes del evento del día 31 de marzo, donde sufrió más daños que hacen necesario su reconstrucción lo antes posible para garantizar un óptimo servicio de acueducto al municipio.

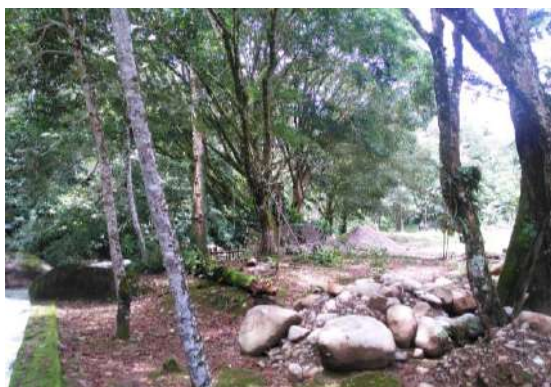
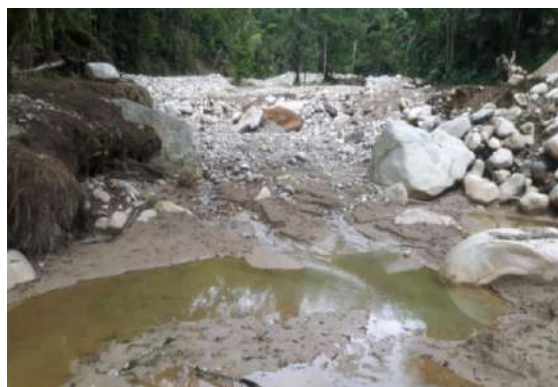
Ilustración 23 Cambios de cobertura

El suelo sufrió graves consecuencias después del evento, como se evidencia en la anterior imagen, hubo lugares donde socavo el suelo, dejando un cambio drástico en su paisaje que difícilmente podrá volver a sus condiciones naturales.

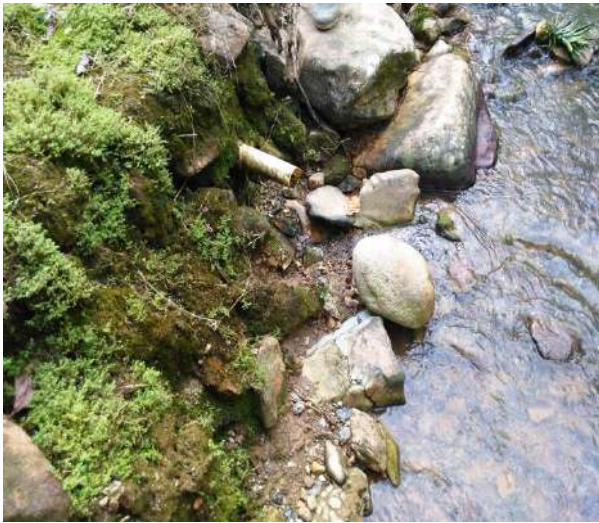
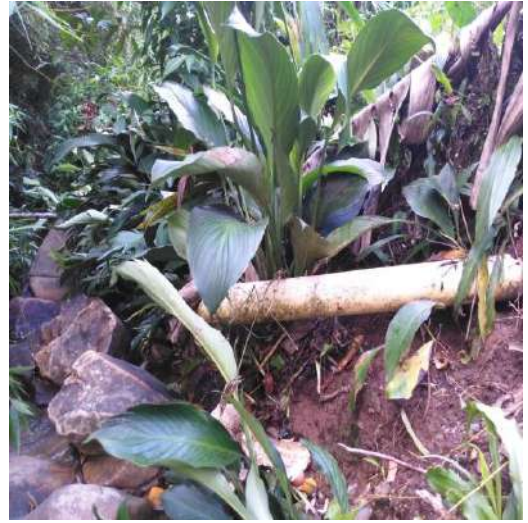
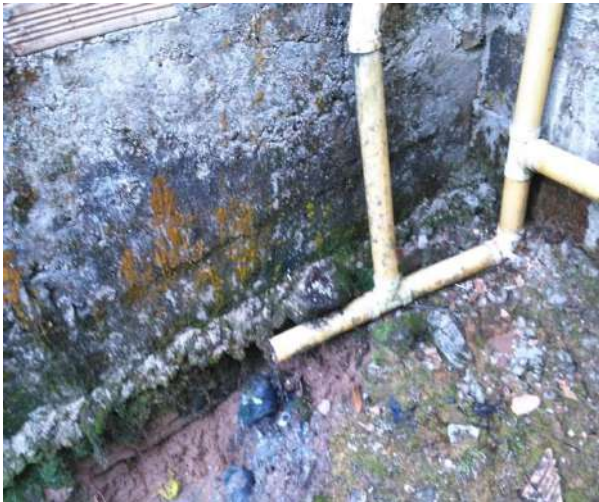
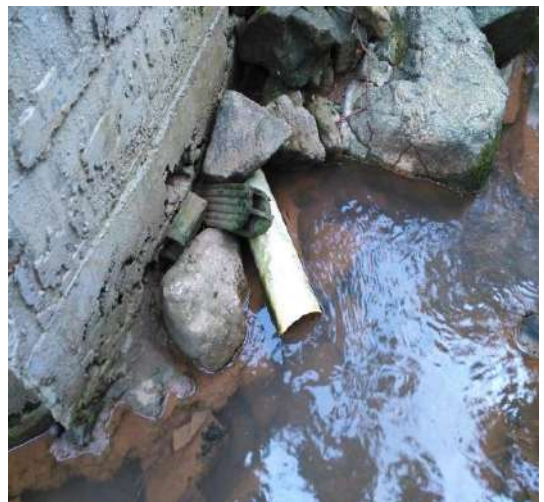
Fotografía 2 Vertimientos

- Implementar un sistema de tanque BIODIGESTOR para las aguas residuales domesticas provenientes de conexiones erradas; este Sistema de pozo séptico fabricado en Poliéster reforzado en fibra de vidrio, que a diferencia de otros tanques sépticos, el equipo BAF, se encuentra dividido en tres Compartimientos (Según lo requiere la RAS2000), en ellos se llevan a cabo procesos de Separación de Solidos flotantes, grasas y aceites, sedimentación Primaria, Proceso de digestión Biológica Anaeróbica, dando como resultado efluentes apto para infiltración. El tanque séptico puede ir acompañado de un módulo de filtración y desinfección para obtener efluente apto para verter a cuerpos de aguas superficiales.⁴⁵

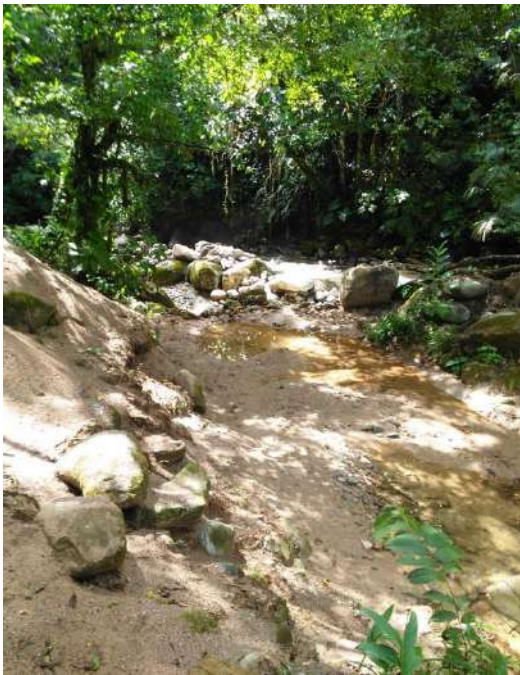
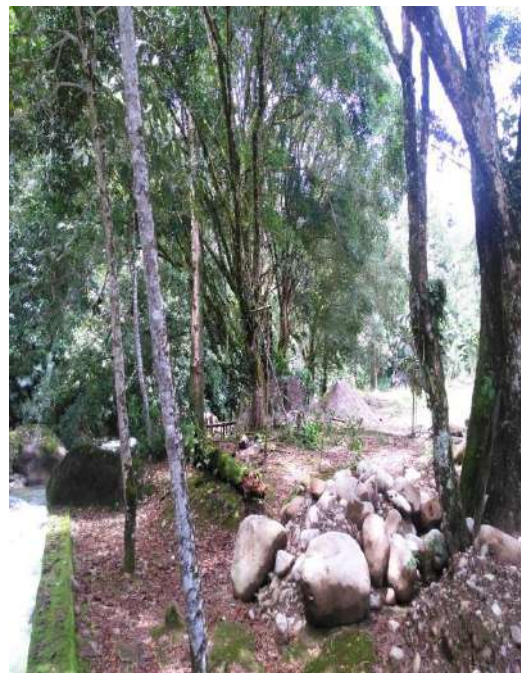
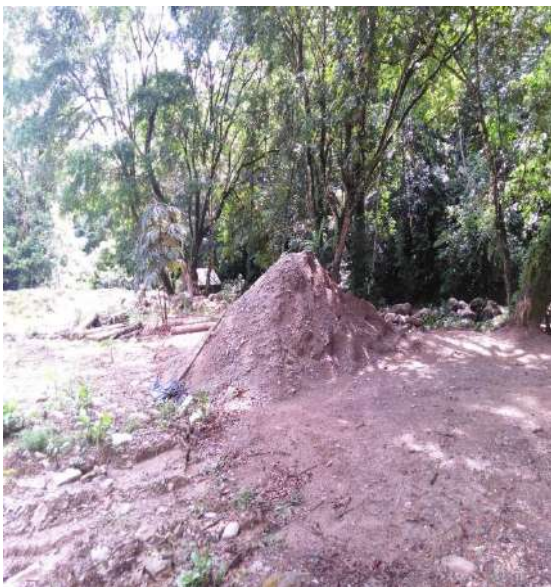
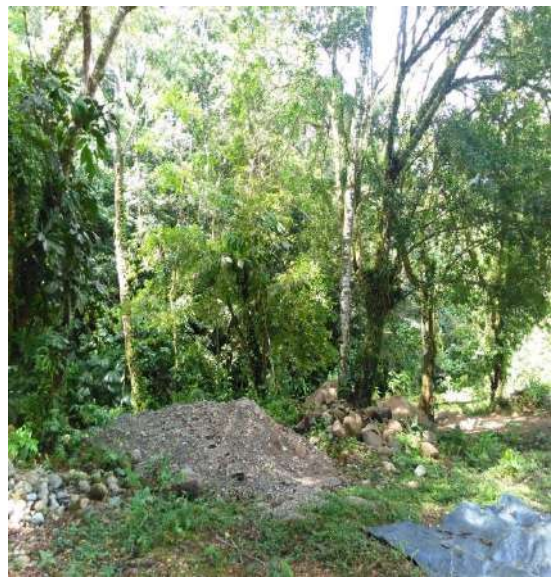
Fotografía 3 Extracción de material de arrastre Cerca de la bocatoma

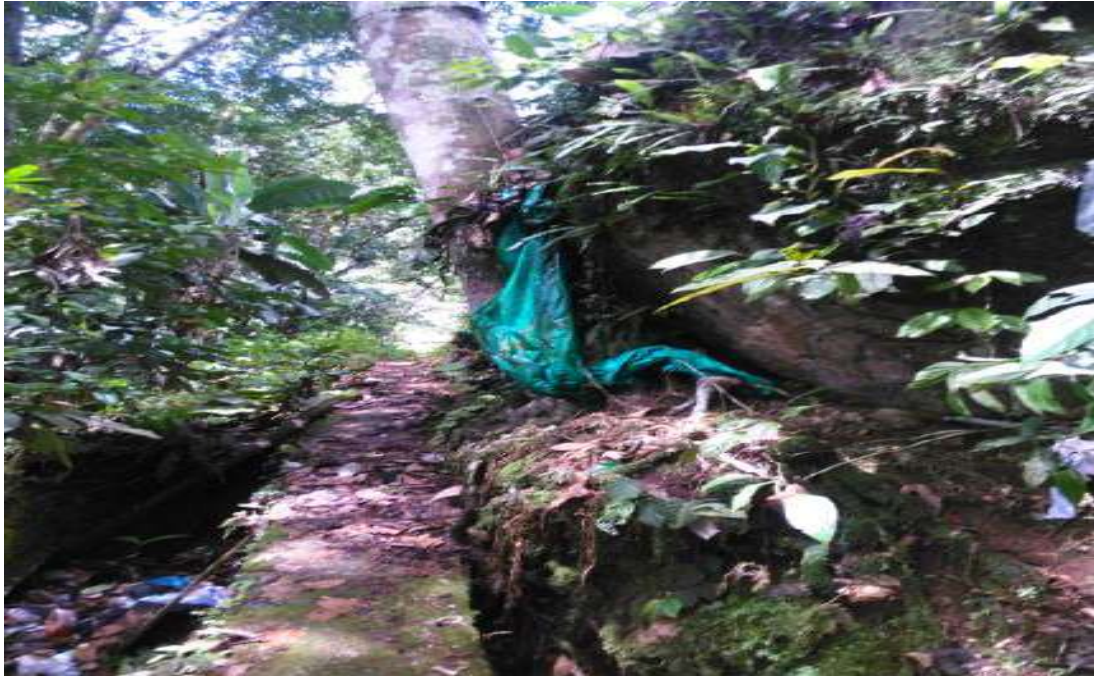
Fotografía 4 Mala disposición de residuos sólidos sobre la red de tuberías
