EVALUACION DE LA CALIDAD DE AGUA PARA CONSUMO HUMANO EN LA  
RED DE DISTRIBUCIÓN DEL ACUEDUCTO AGUAS LA CRISTALINA EN EL  
BARRIO CRISTO REY MUNICIPIO DE VILLAGARZÓN DEPARTAMENTO DEL  
PUTUMAYO

INSTITUTO TECNOLÓGICO DEL PUTUMAYO  
FACULTAD DE INGENIERIA  
INGENIERIA AMBIENTAL  
MOCOA  
2016

Trabajo de grado, modalidad tesis para optar por el título de ingeniería Ambiental

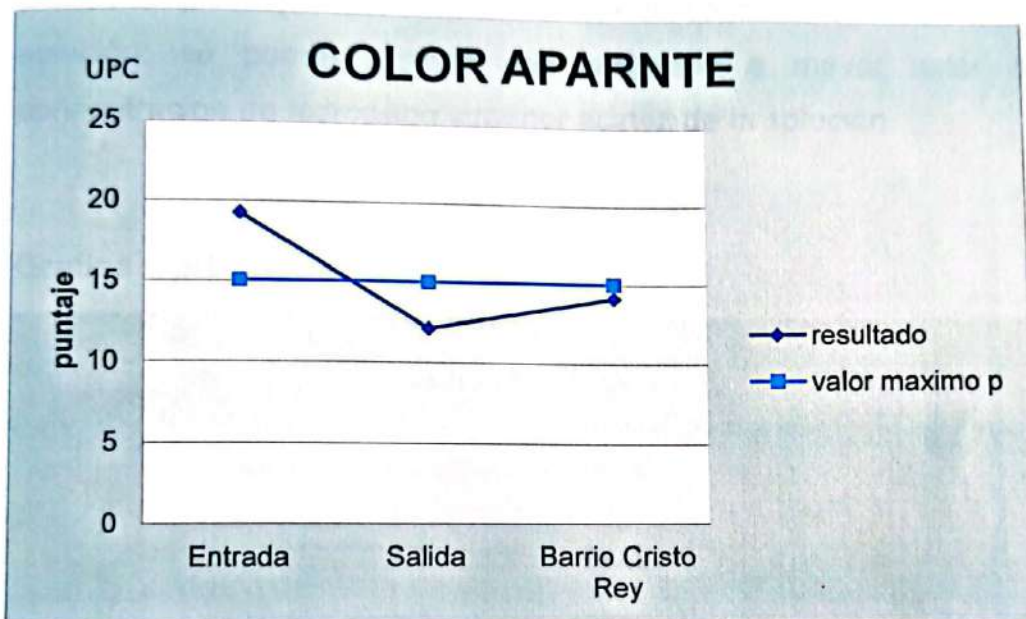
Grafica 1. Color aparente

Este parámetro fue analizado mediante la técnica de COLORIMETRICA, basándonos en la resolución 2115 de 2007 el valor máximo aceptable para el color aparente es de 15 UPC. Obteniendo un resultado a la entrada de la planta de 19.2 UPC HANZEN, debido a que es agua sin tratar captada de la fuente de abastecimiento por lo tanto no cumple con lo establecido, en la salida de la planta se obtiene un resultado de 12.1 UPC HANZEN la cual cumple con la normatividad vigente, en el punto de referencia ubicado en el barrio cristo rey se obtuvo un valor de 14.1 UPC HANZEN el cual cumple con el valor establecido por la norma. Por lo tanto estos dos últimos valores nos representan que no existe ningún riesgo para la salud humana.

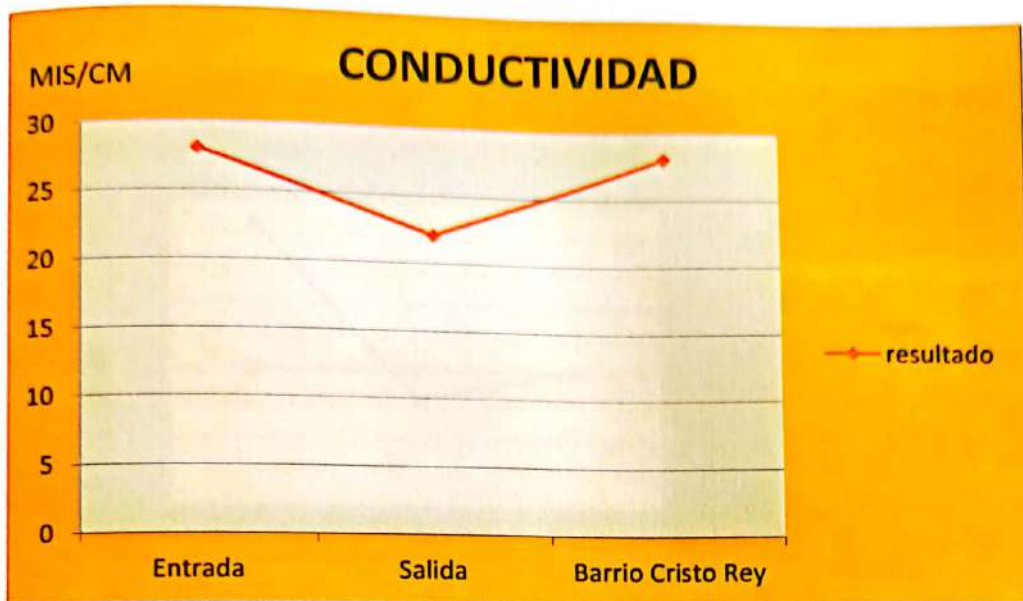
### Grafica 3 Conductividad

Este parámetro se midió con la técnica POTENCIOMETRICA, según la resolución 2115 el valor máximo aceptable para la conductividad puede ser hasta 1000 microsiemens/cm. Basándonos en esto el parámetro si cumple con lo establecido en la norma ya que se presentaron los siguientes datos entrada de la planta 28.0  $\mu\text{S}/\text{cm}$ , salida de la planta 22.0  $\mu\text{S}/\text{cm}$ , barrio cristo rey 28.0  $\mu\text{S}/\text{cm}$ .

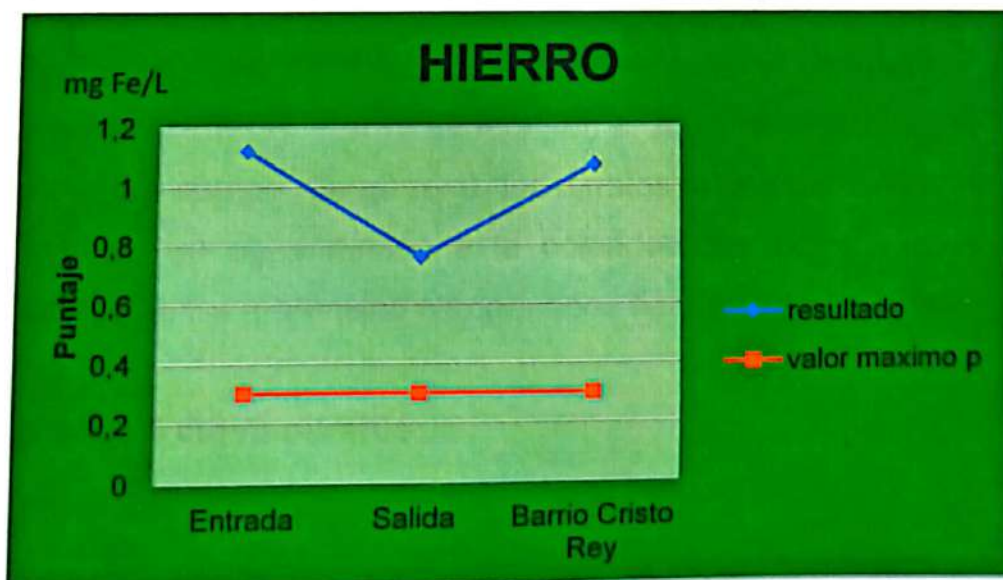
Grafica 5 curva hierro

Por consideraciones de sabor y debido a que los tratamientos convencionales pueden eliminar el hierro en estado férrico pero no el hierro soluble Fe (II), las guías de calidad de la OMS y de Canadá recomiendan que en las aguas destinadas al consumo humano no se sobrepase 0,3 mg/L de hierro. La técnica para medir este parámetro fue FOTOMETRICA, Los resultados obtenidos para este parámetro fueron los siguientes: entrada de la planta 1.12 mg/L, salida de la planta 0.76 mg/L si hubo remoción de este con el tratamiento que se le dio en la planta, Barrio Cristo rey 1.07 mg/L donde se observa que este valor subió al compáralo con el de la salida de la planta esto se puede presentar debido a problemas en las redes de distribución ya que puede formar depósitos en las redes de distribución y causar obstrucciones, así como alteraciones en la turbiedad y el color del agua.

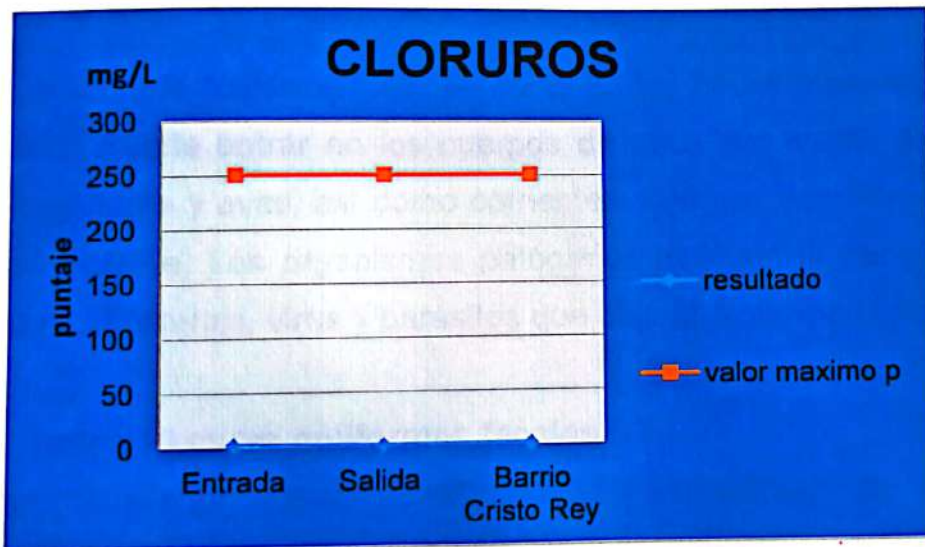
Grafica 9 curva cloruros

Con respecto a los cloruros, para su análisis se utilizó el tipo de técnica fotométrica. El valor máximo establecido para este parámetro según la resolución 2115 es de 250 mg/L, encontrándose dentro del rango establecido en los tres puntos de muestreo como lo podemos observar en la gráfica.

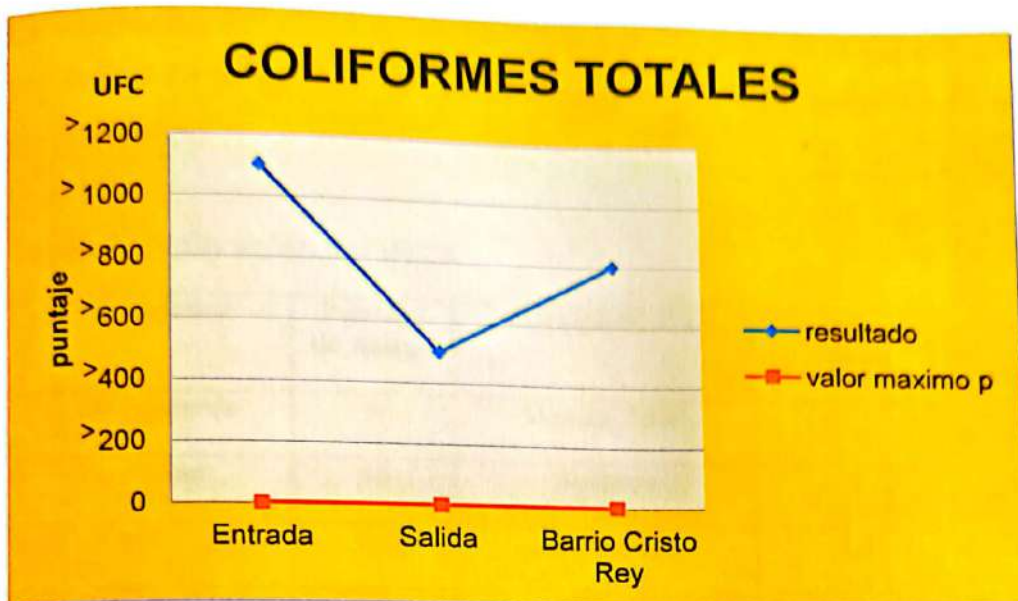
### **Grafica 11 curva coliformes totales**

Los coliformes totales fueron analizados mediante el método de filtración por membrana, en cada uno de los tres puntos de muestreo el resultado obtenido no está dentro del valor máximo admitido por la normatividad, con una puntuación muy alta

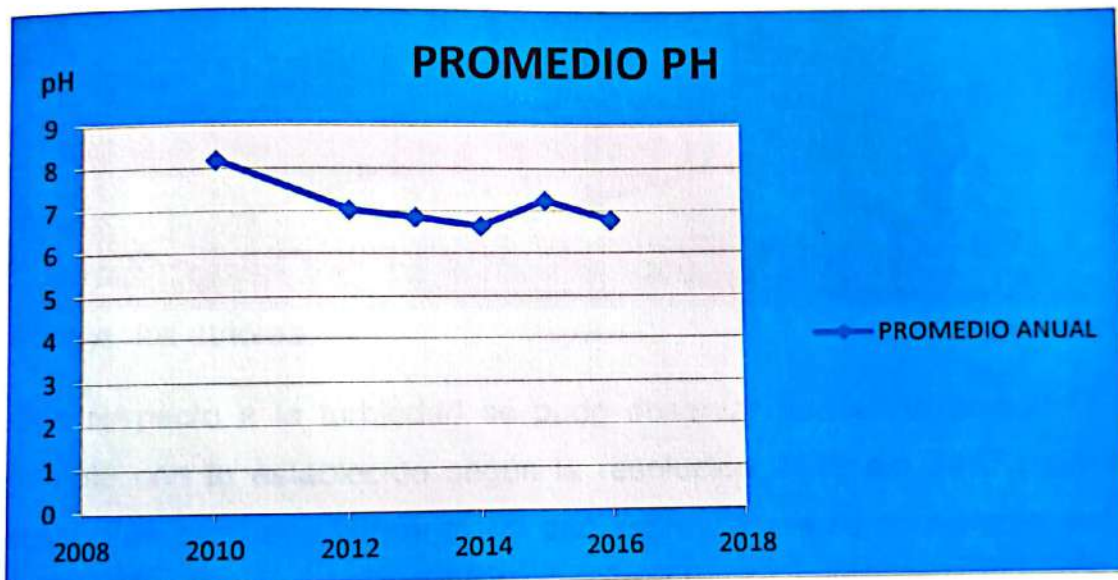
Grafica 12 promedio pH

AÑO	PROMEDIO ANUAL
2010	8,16
2012	7
2013	6,83
2014	6,615
2015	7,22
2016	6,76

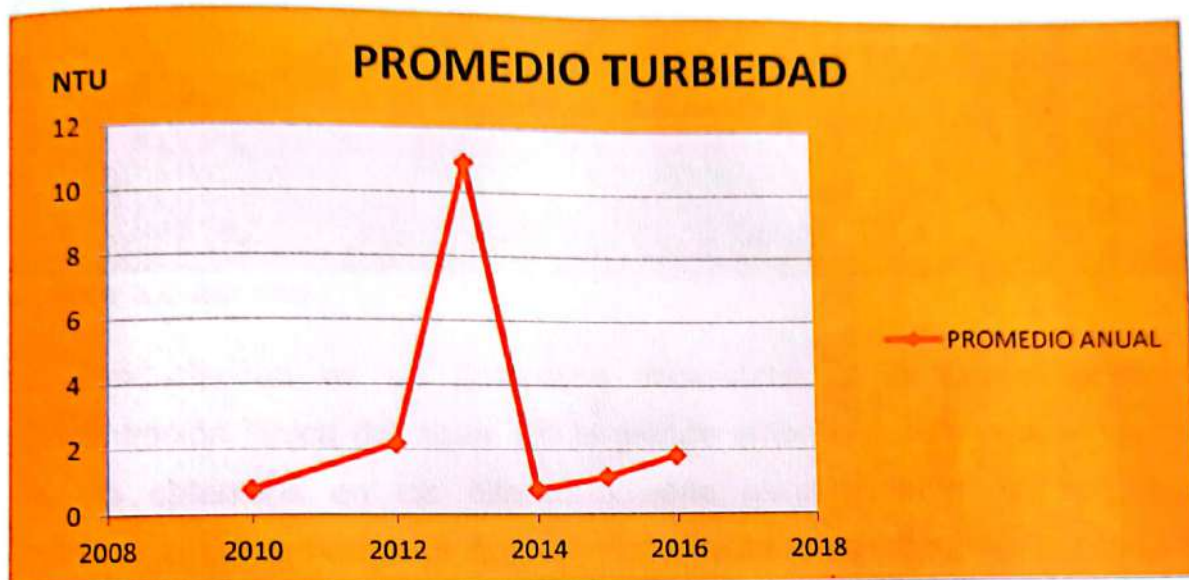
Grafica 13. Promedio turbiedad

Con respecto a la turbiedad se pudo observar que en el año 2012 y 2013 no cumple con lo establecido según la resolución 2115 del 2007 (normatividad de agua para consumo humano), ya que estos valores se encuentran por encima de 2 UNT siendo este el valor máximo aceptable.

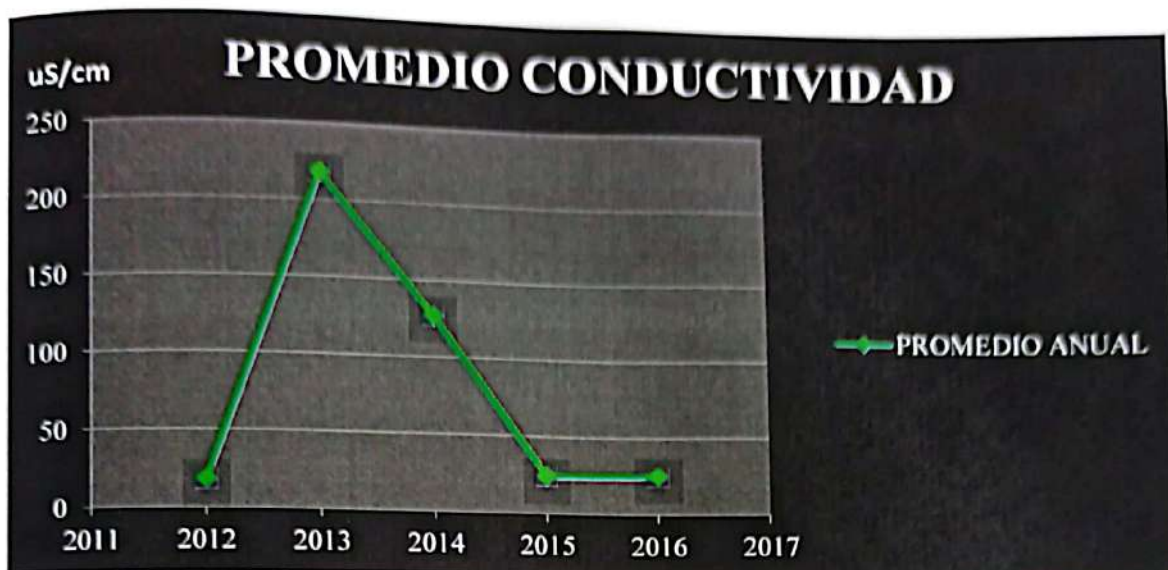
Grafica 14. Promedio conductividad

La conductividad es un parámetro importante en la determinación de la concentración iónica del agua. En la gráfica anterior podemos observar que los valores obtenidos en los diferentes años se encuentran dentro del rango establecido por la norma ya que el valor máximo aceptable para la conductividad puede ser hasta 1000 microsiemens/cm y el valor más alto presentado fue en el año 2013 con una puntuación de 218 microsiemens/cm.

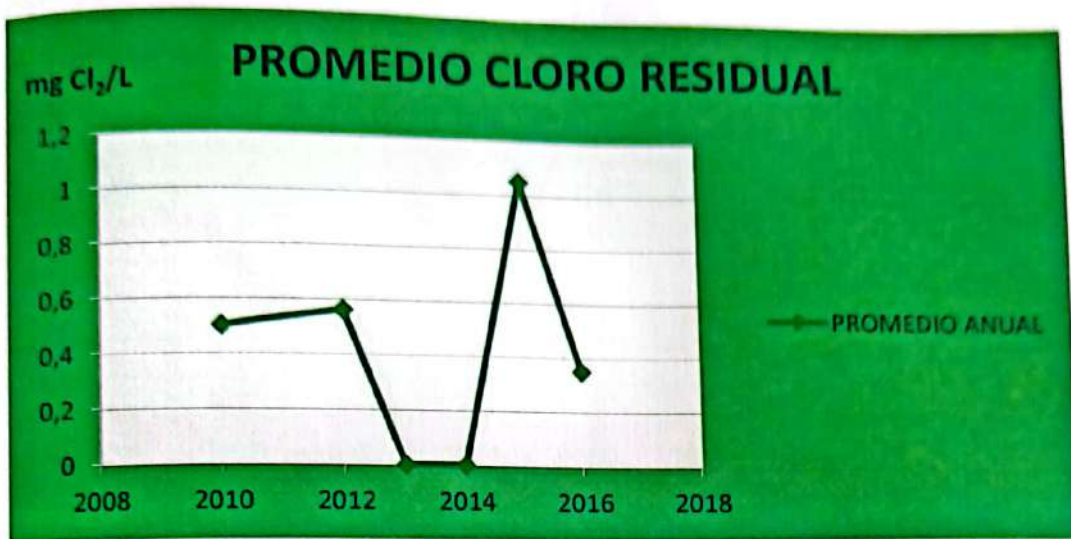
Grafica 15. Promedio cloro residual

En el parámetro de cloro residual se obtuvo lo siguiente, en julio de 2013 y marzo de 2014 no hubo presencia de cloro residual por lo tanto los valores obtenidos en los resultados de los análisis dan un valor de cero, mientras que en los otros años si cumple con lo establecido en la resolución ya que el valor aceptable del cloro residual libre en cualquier punto de la red de distribución del agua para consumo humano deberá estar comprendido entre 0,3 y 2,0 mg/L.

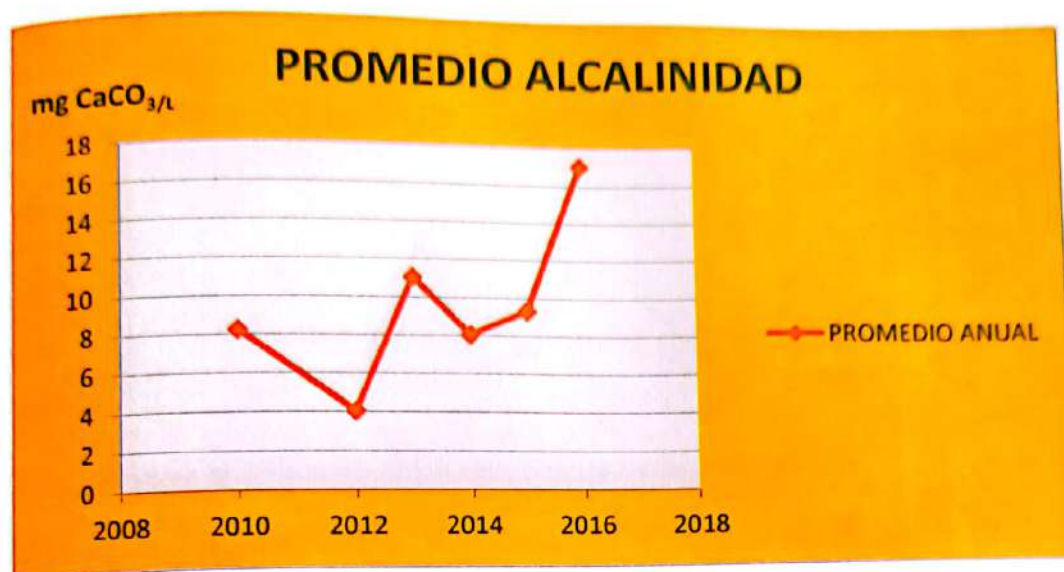
Grafica 16. Promedio alcalinidad

Con el parámetro de la alcalinidad podemos observar que aunque estuvo variando en los diferentes años los valores dados según el análisis realizado si cumple en todos los años estudiados ya que los valores presentados se encuentran por debajo de 200Mg/L que es el puntaje máximo aceptable, el valor mínimo de alcalinidad se presentó en el año 2012 con un valor de 4 mg/l CaCO<sub>3</sub>, y el valor más alto fue 17,00 mg/l CaCO<sub>3</sub> en el año 2016.

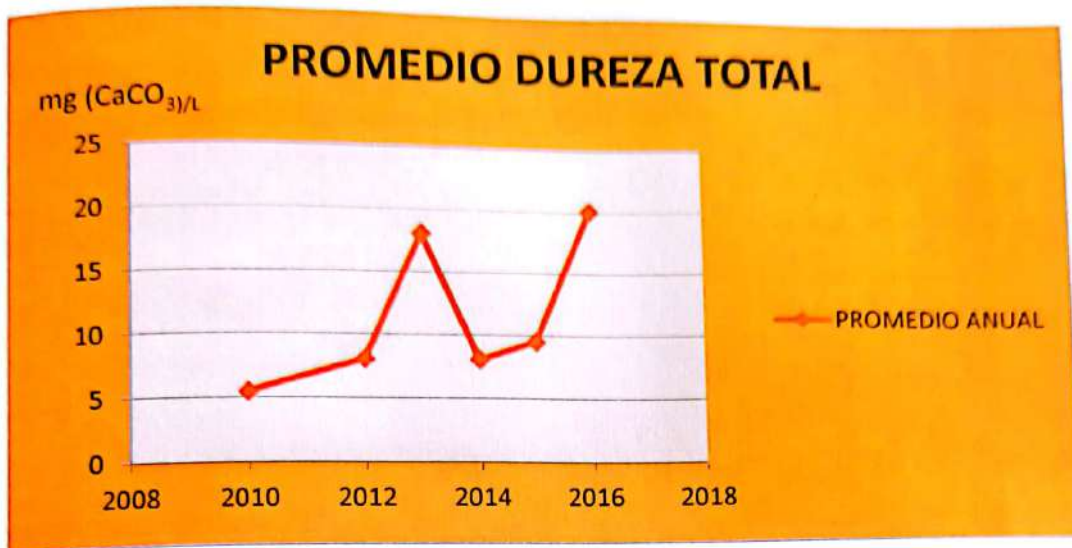
**Grafica 17. Promedio Dureza total**

Con la gráfica anterior se puede observar que los resultados obtenidos en los diferentes años en cuanto a dureza total cumplen con la normatividad ya que el Valor máximo aceptable es 300mg/L. y estos se encuentran por debajo de este, presentando en el año 2010 una dureza total de 5mg/L siendo este el valor más bajo obtenido y en el año 2016 un valor de 20,00mg/L siendo la puntuación más alta Con respecto a este parámetro

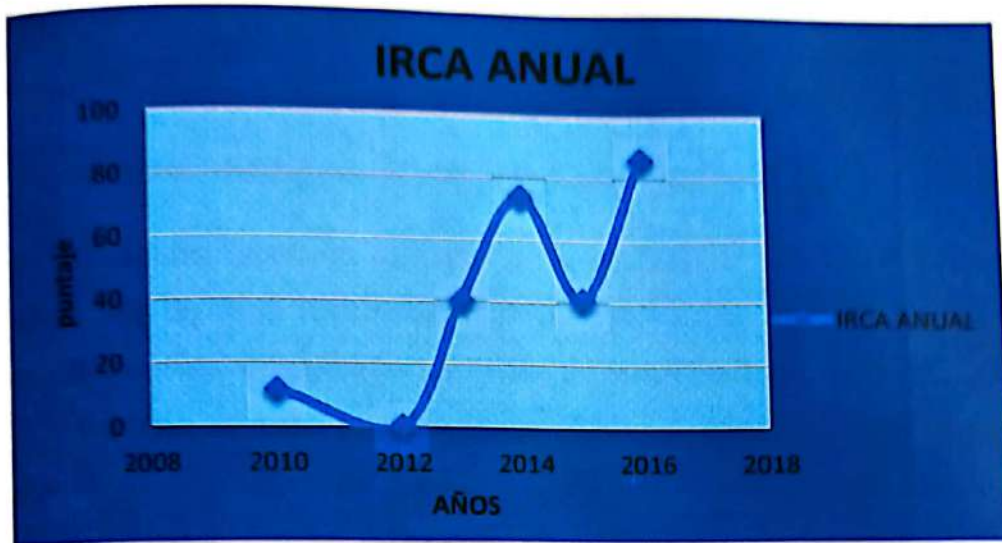
Grafica 18. IRCA anual

Una vez realizado el análisis comparativo, se analiza que los índices de riesgo de la calidad del agua IRCA, calculados para los últimos 6 años, presentan importantes variaciones. Este comportamiento está relacionado con las condiciones que afectan la prestación del servicio como: los fenómenos climáticos y la contaminación de las fuentes hídricas entre otros. En la gráfica anterior se puede identificar una variación significativa con respecto a los años 2010 y 2016 donde se observa un incremento constante que se convierte en significativo; teniendo en cuenta que solo en el año 2012 se reporta agua "sin riesgo" para consumo humano con un IRCA de 0% Siendo esta la puntuación más baja y con una fluctuación máxima en año 2016 con un IRCA de 86,15 % ; es importante señalar que a pesar de que en el año 2015 se presentó un IRCA anual de 40,74 con un nivel de riesgo alto, en el último análisis realizado en septiembre del mismo año presento un IRCA de 92,43% ubicándose en el nivel de riesgo INVIABLE SANITARIAMENTE al igual que el reporte del 2016, Estas cifras son muy preocupantes porque además muestran un empeoramiento de la calidad del agua con relación a los años anteriores, Estos índices demuestran que el agua

suministrada presentó deficiencias en su calidad ambiental y sanitaria lo cual indica que en el municipio de Villagarzón se está suministrando agua con un alto riesgo para su consumo.

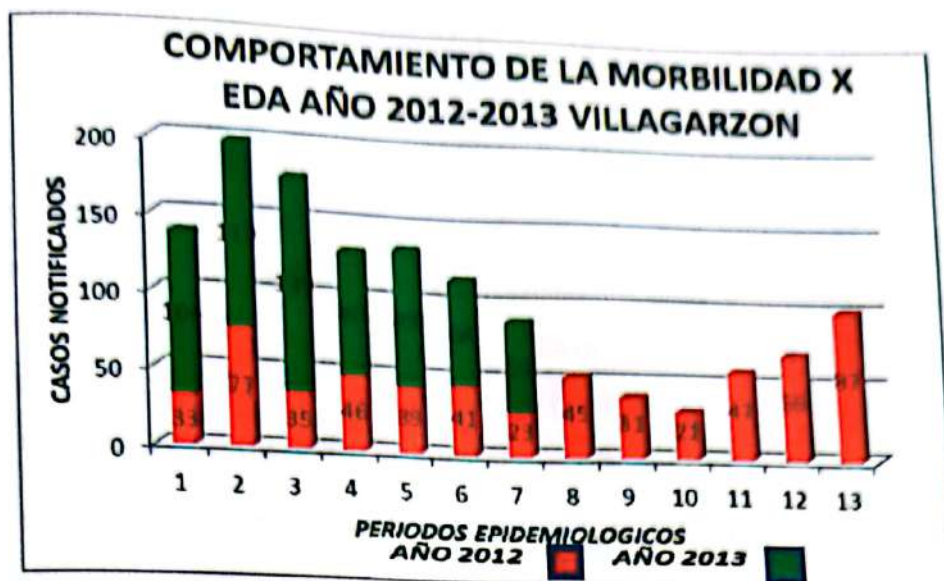
Con base en la gráfica anterior los periodos epidemiológicos donde más casos se presentaron de morbilidad por EDA (enfermedades diarreicas agudas) fueron del 1 al 7 del año 2013 cifras superadas con respecto al 2012; la población más afectada son los niños y las niñas de 1 a 4 años, siguiendo los de 5 a 9 años y en tercer lugar los de menores de 1 año. Del año 2014 no se encontraron reportes de Enfermedades diarreicas agudas; Durante las semanas epidemiológicas 1 a la 12 de 2015 se notificaron 326 casos de enfermedad diarreica aguda (EDA) donde los menores entre 1 y 4 años registran la incidencia más alta con 46,1 casos por 1.000 habitantes, seguido de las personas de 25 a 29 años los cuales aportan el un valor absoluto de 28 casos. Hasta la semana epidemiológica 12 del 2015 no se notificaron al Sivigila casos de Enfermedades Transmitidas por Alimentos – ETA, Fiebre tifoidea y paratifoidea y Hepatitis A.

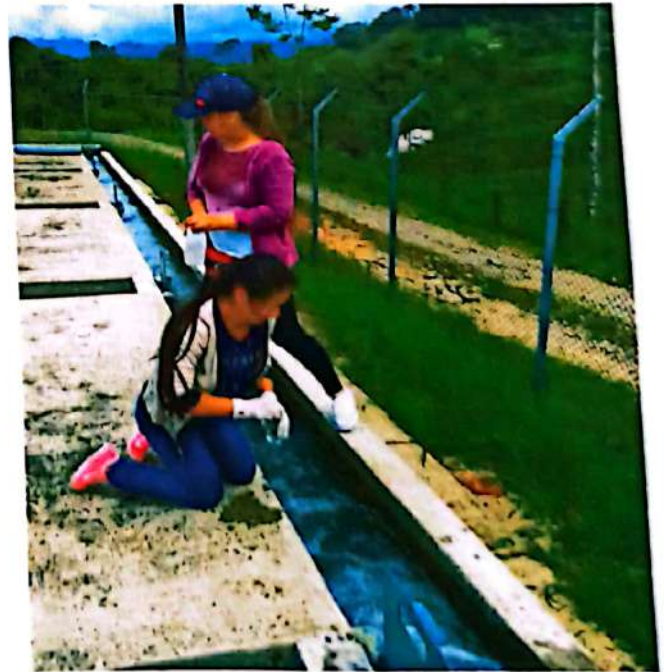
Muestras tomadas a la entrada de la planta de tratamiento

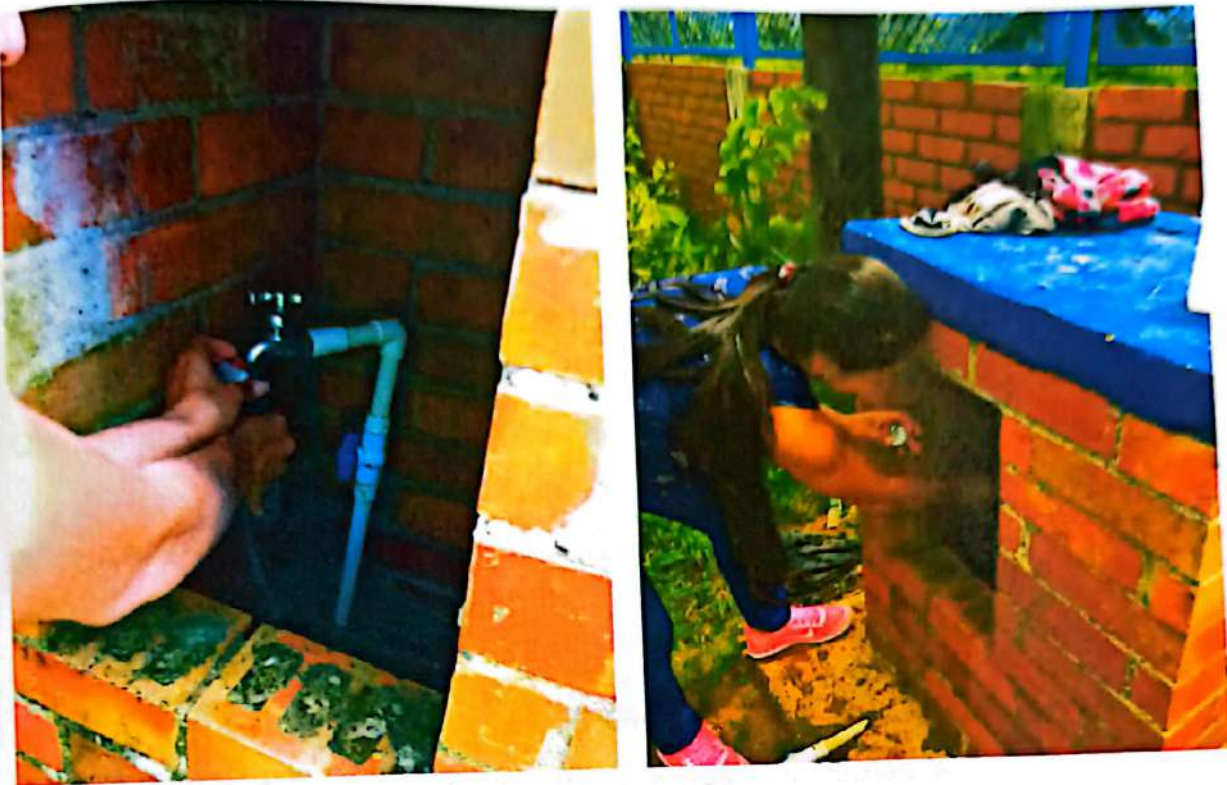
Muestras tomadas en el Barrio Cristo Rey
