Calidad físico química y microbiológica de la quebrada Tosoy en el municipio de Mocoa-  
Putumayo

Institución Universitaria del Putumayo- UniPutumayo

Ingeniería Ambiental

Junio, 2026

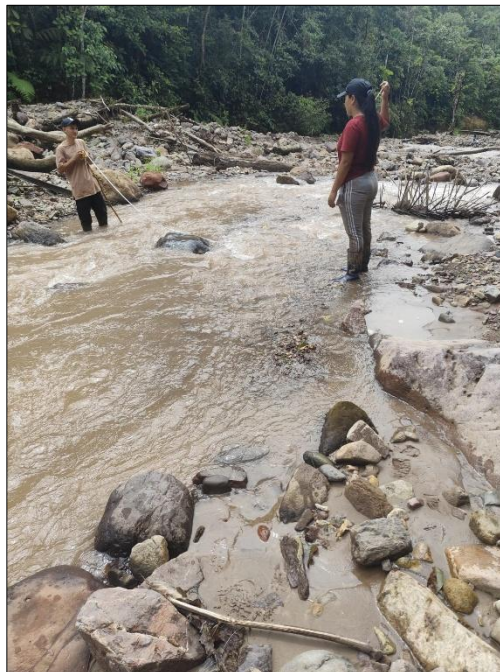
**Nota:** medición de caudal.

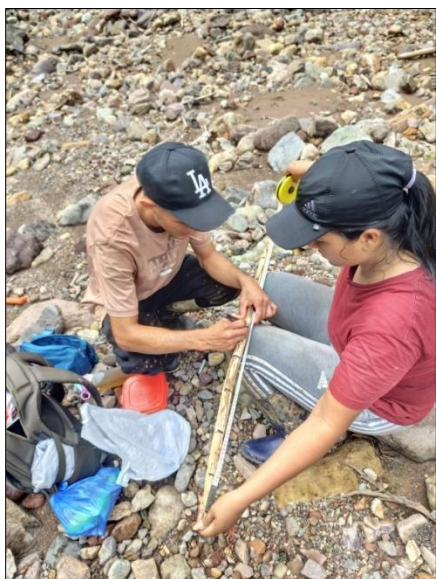
profundidad del cauce.

**Nota:**  
aforo de  
estaca para  
medición de

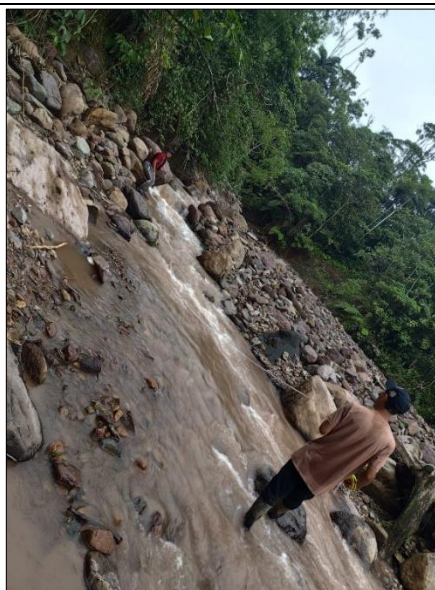
**Nota:**  
toma de  
medidas del  
cauce para

calcular caudal de la quebrada.

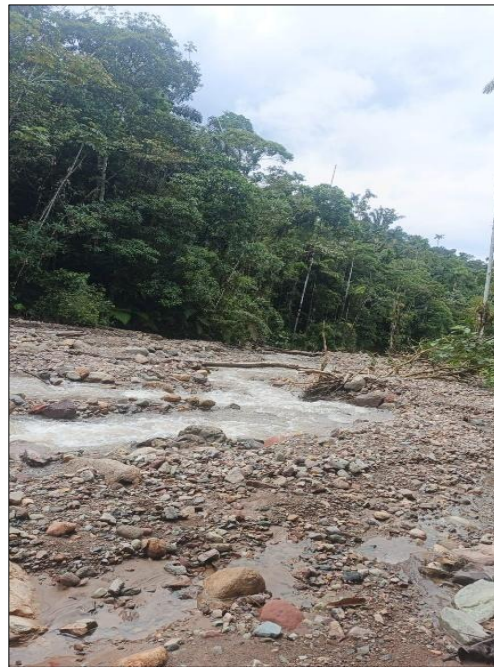
**Nota:** quebrada luego de ser afectada por avenida fluvio-torrencial.
