PERTURBACIONES ANTRÓPICAS Y CALIDAD BIOLÓGICA DEL AGUA  
DEL RÍO SANGUAYACO

INSTITUTO TECNOLÓGICO DEL PUTUMAYO  
FACULTAD DE INGENIERÍA Y CIENCIAS BÁSICAS

Trabajo de grado elaborado por los semilleros de Investigación Hinchas del medio ambiente y Arcoíris para optar al título en tecnología en saneamiento básico e Ingeniería Ambiental.

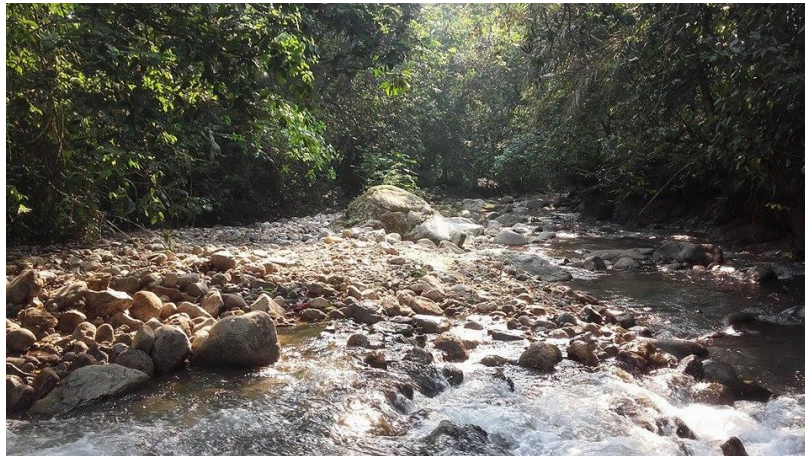
Figura 2. Punto medio Rio Sangoyaco

Debido a las condiciones que presenta la cuenca y según el criterio de altitud, se dividió en dos secciones parte alta, y parte baja, la diferencia de alturas es de 540 msnm. Por tal motivo el punto que divide la parte alta de la parte baja está ubicado a 820 msnm en las coordenadas geográficas N 1°09'44,68" W 76°40'26,48", estelugar se escogió debido que el criterio de altitud da agunas características morfológicas que presenta el río en el cual hay medianamente un equilibrio entre el material sólido que llega traído por la corriente y el material que sale. Visiblemente no hay erosión(MINISTERIO DE ENERGIA Y MINAS).Lo anterior se evidencia en la siguiente figura 2.

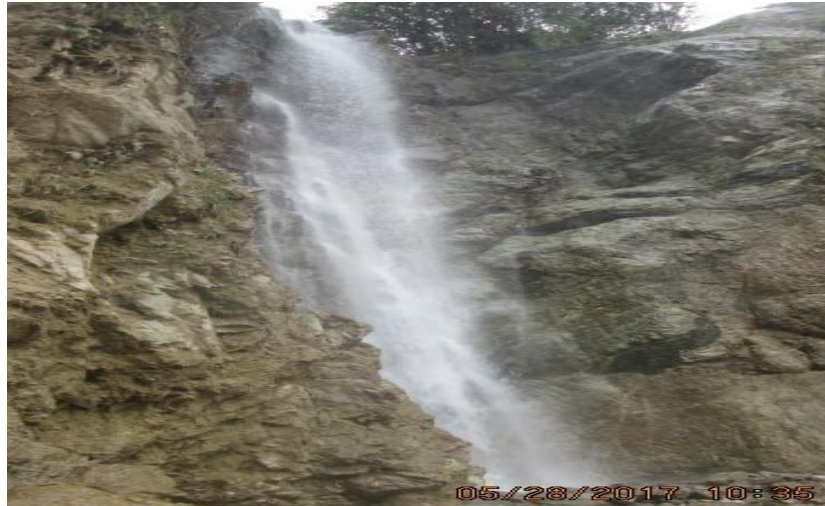
Figura 3. Cascada del nacimiento río Sangoyaco

Se determinó que la cuenca alta del río Sangoyaco corresponde a la zona donde nace el río, el cual se desplaza por una gran pendiente(MINISTERIO DE ENERGIA Y MINAS). Por tal motivo para la presente investigación se delimitó la parte alta del río, se puede observar pendientes pronunciadas como se lo menciona anteriormente. En la figura 3 se muestra la cascada en la que nace el río Sangoyaco.

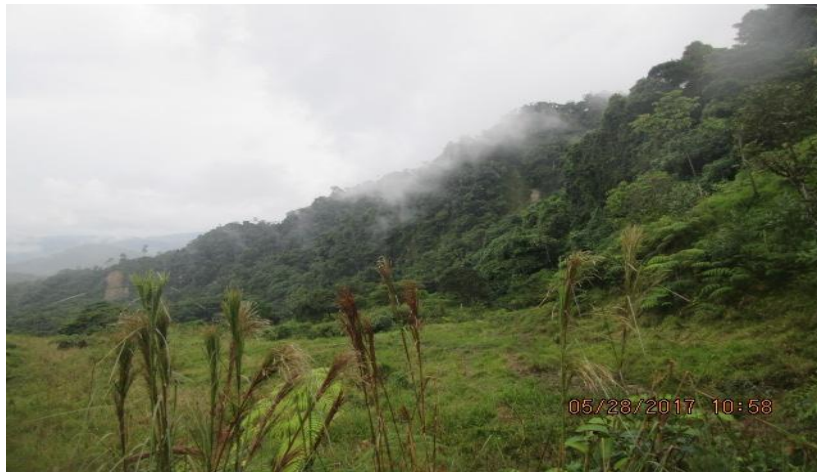
Figura 4. Herbazal presente en el nacimiento del río Sangoyaco

A continuación se muestra una fotografía de la cobertura presente en la parte alta del río que corresponde desde el nacimiento de la fuente en la vereda San Antonio ubicada en las coordenadas geográficas N 1°10'23,59" W 76°41'21,93" hasta las coordenadas geográficas N 1°09'44,68" W 76°40'26,48", como se observa en la imagen lo que predomina según la metodología Corine Land Cover adaptada para Colombia el Herbazal denso alto de tierra firme no arbolado ya que la características es de vegetación natural herbácea, con una cobertura mayor a 70% del área total de la unidad, no existe presencia de elementos arbóreos o arbustivos dispersos, o en caso de existir, en ningún caso superan el 2%. Generalmente está rodeado de áreas de bosques riparios y hay predominancia de especies herbáceas. (IDEAM, 2010). Lo anterior se evidencia en la siguiente figura 4.

Se evidencia que la cobertura que presentan los suelos de la parte alta del río Sangoyaco no es la apropiada para esta zona, lo que indica que se debe contar con gran cantidad de cobertura vegetal protectora ya que los suelos forestales absorben cuatro veces más agua de lluvia que los suelos cubiertos por pastos, y 18 veces más que el suelo desnudo (AGENCIA ANDALUZA DEL AGUA (CONSEJERIA DE MEDIA AMBIENTE)). Al tener una cobertura herbácea predominante indican que este tramo no cuenta con esta cobertura vegetal protectora para la dinámica y funcionamiento del río.

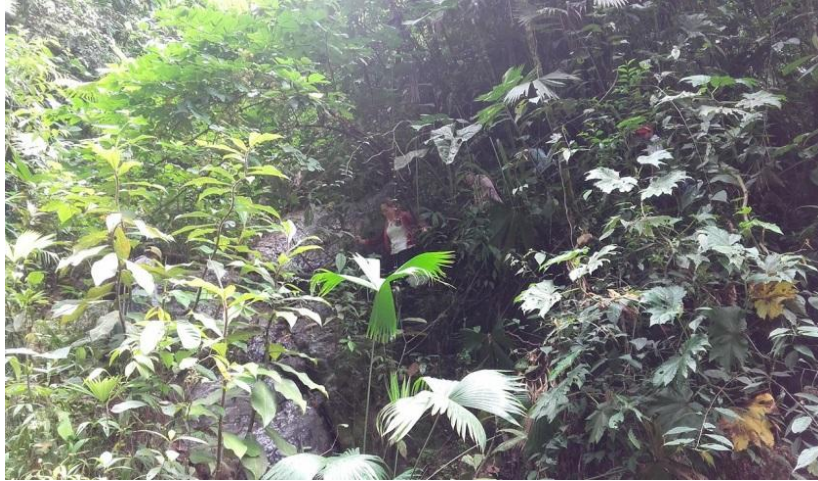
Figura 5. Bosque fragmentado por vegetación secundaria

Tal como se muestra en la imagen anterior, la cobertura que se presenta en la ribera según la metodología Corine Land Cover adaptada para Colombia se clasificaría como un bosque fragmentado ya que se diferenciaron dos tipos de cobertura de bosque dependiendo del tipo de fragmentos: fragmentos de pastos y cultivos y fragmentos de vegetación secundaria.

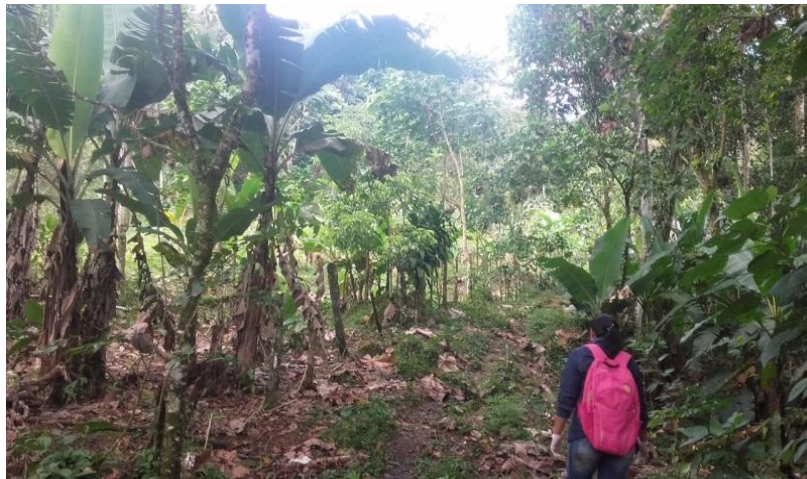
Figura 7. Cultivos en la ribera de la fuente hídrica

plátano, banano, y piscicultura por tal motivo se lo clasifico como bosque fragmentado, comprende los territorios cubiertos por bosques naturales densos o abiertos cuya continuidad horizontal está afectada por la inclusión de otros tipos de coberturas como pasto, cultivos o vegetación en transición, las cuales deben representar entre 5% y 30% del área total de la unidad de bosque natural(IDEAM, 2010).Lo anterior se evidencia en la figura 7.

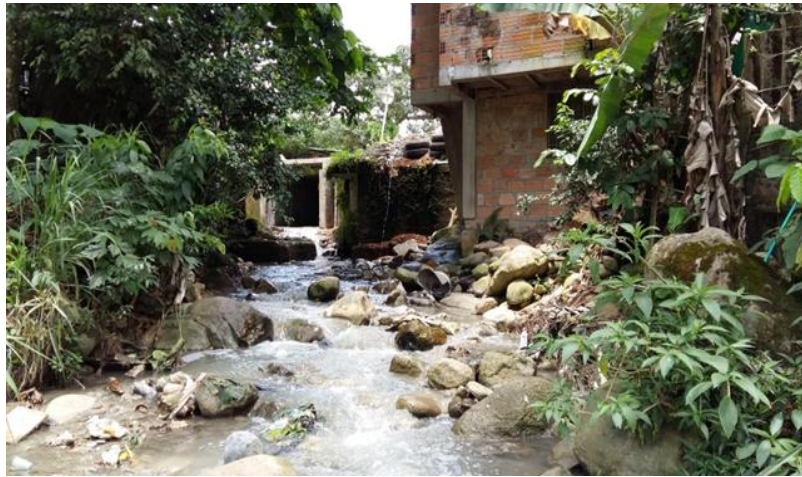
Figura 8. Tejido urbano discontinuo

Dentro del punto medio del rio Sangoyaco se clasifica según la metodología Corine Land Cover como tejido urbano discontinuo debido a que en la ribera se presentan construcciones urbanas; entendiendo que tejido urbano discontinuo son espacios conformados por edificaciones y zonas verdes. Las edificaciones, vías e infraestructura construida cubren la superficie del terreno de manera dispersa y discontinua, el resto del área está cubierta por vegetación.

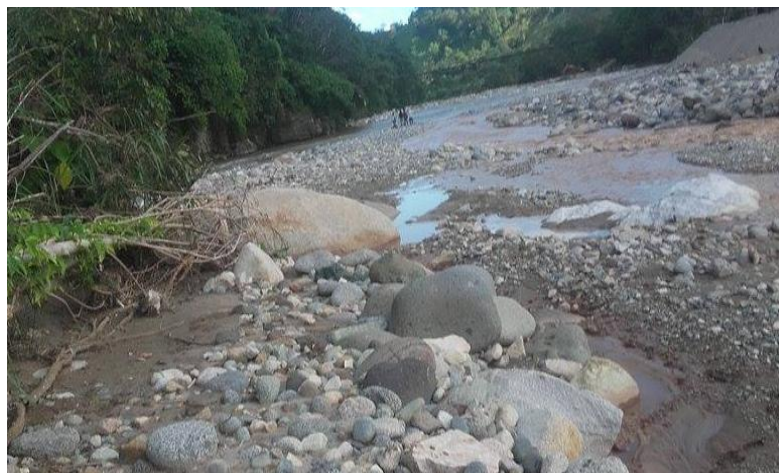
Figura 9. Cono de deyección desembocadura río Sangoyaco-Mocoa

La parte baja de una cuenca se caracteriza por no presentar pendientes pronunciadas y estabilidad en su recorrido, también por tener en sus márgenes el material extraído de la parte alta se deposita en lo que se llama cono de deyección (MINISTERIO DE ENERGIA Y MINAS). Se observa en la figura 9.

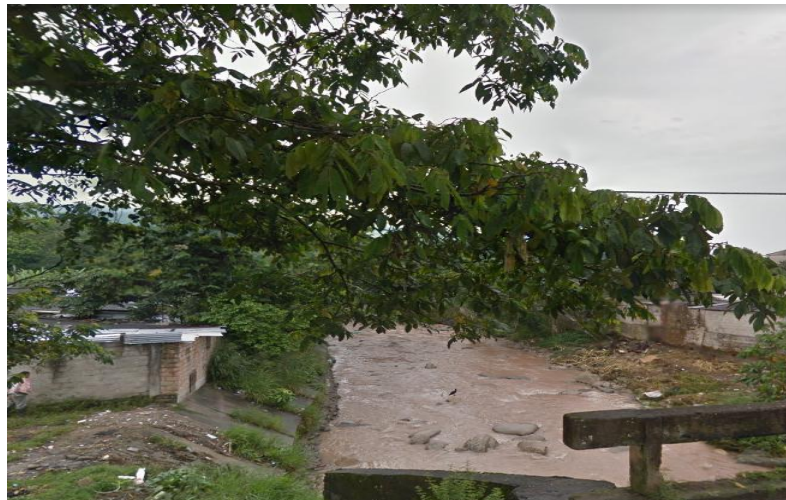
Figura10. Ribera del río Sangoyaco- Barrio la independencia

Para la clasificación de cobertura que presenta la parte media de río Sangoyaco se tuvo en cuenta que las márgenes del río están totalmente construidas con muros de contención los cuales evitan la erosión de la ribera, cabe resaltar que las especies forestales que se encuentran en la margen del río detrás de los muros de contención son los árboles chiparos (*Zygia longifolia*), declarando que no son suficientes para contener la diferentes crecientes que presenta la fuente, dentro de la metodología CorineLandCover la parte baja se la clasifica como tejido urbano ya que son espacios conformados por edificaciones. Las vías y superficies están cubiertas artificialmente, cubriendo más de 80% de la superficie del terreno. La vegetación y el suelo desnudo representan una baja proporción del área del tejido urbano, en la parte baja del río Sangoyaco en la ribera se encuentra totalmente construido. Lo anterior se evidencia en la figura 10.

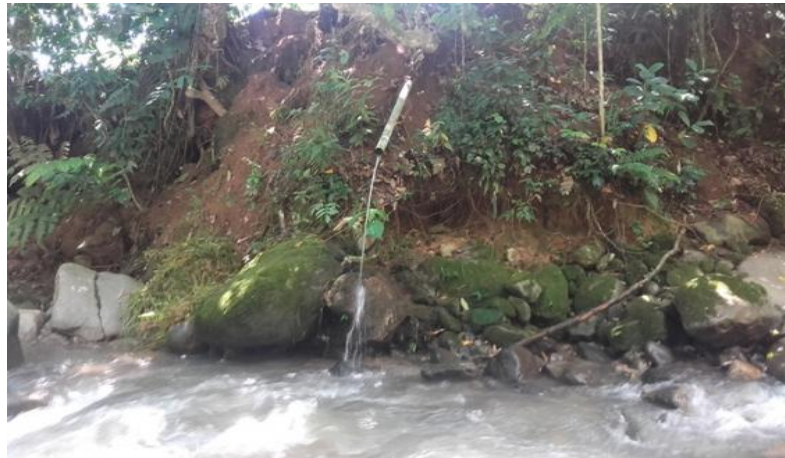
Figura 11. Aguas residuales domésticas

La problemática ambiental producida por el vertimientos de aguas residuales en el municipio de Mocoa es bastante evidente en el rio Sangoyaco la mayoría de las aguas negras son vertidas sin ningún tratamiento, esto ha perjudicado al río a lo largo de los años perdiendo su nivel paisajístico y recreativo, la presencia de varios asentamientos en la ribera ha acrecentado las problemáticas (Roldan C. , 2005) afirma que el hombre ha usado el agua para sus diferentes actividades, generando consigo aguas residuales que son vertidas a los cuerpos de agua ocasionando degradación de las mismas, provocando el cambio del paisaje, el incremento de descargas de sedimentos y nutrientes a los sistemas fluviales y la pérdida de la capacidad reguladora de las cuencas. Estos cambios traen consigo una fuerte influencia sobre sus ecosistemas, alterando la estabilidad del medio ambiente acuático. Lo anterior se evidencia en la figura 11.

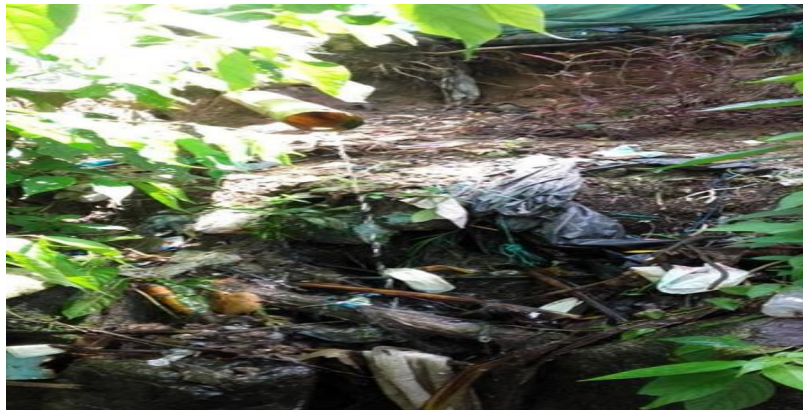
Figura 12. Vertimientos presentes en la fuente hídrica.

Por tal razón la fuente hídrica presenta unas características estéticas desagradable, el rio se ha venido deteriorando por las continuas descargas de vertimientos de aguas residuales, un elevado arrojó de residuos sólidos al cauce, una degradación extensiva de la vegetación de la cuenca perdiéndose la diversidad natural, se presenta un bajo nivel del caudal. (Garcia, 2009), afirma que es frecuente que las comunidades utilicen las fuentes hídricas superficiales y subterráneas como alternativa para deshacerse de los desechos líquidos y sólidos, causando problemas ambientales y conflictos a otras áreas y poblaciones que se abastecen de este recurso. Se evidencia en la figura 12

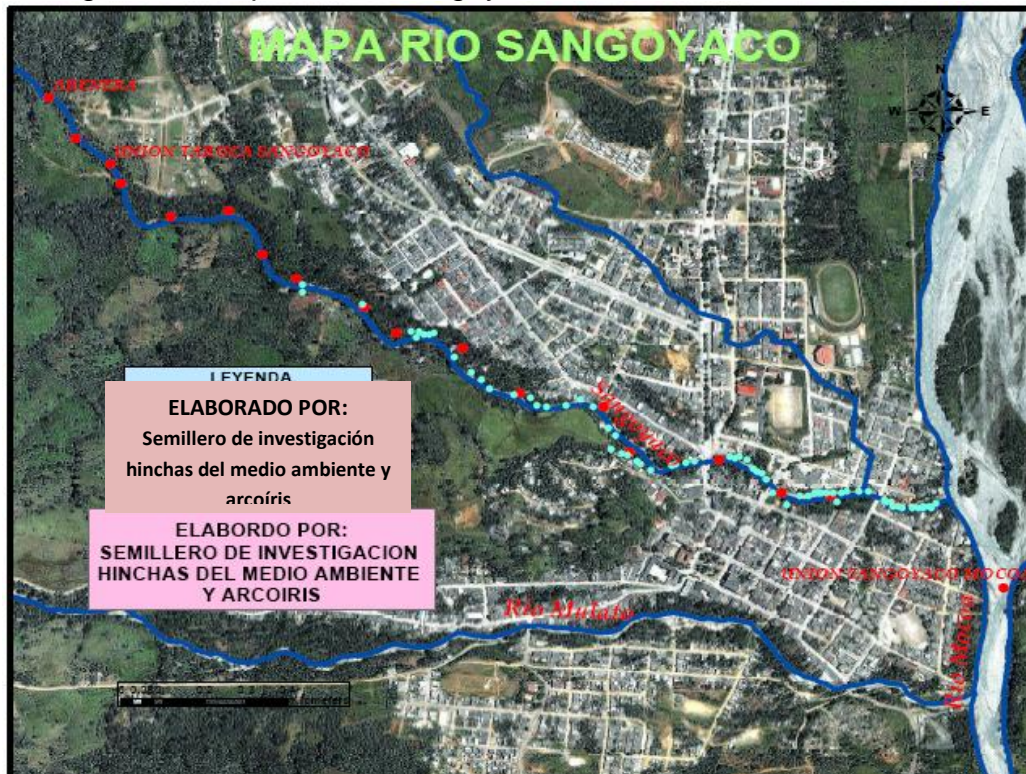
Figura 13. Mapa del río Sangoyaco antes de la avenida torrencial

Según la metodología CorineLandCover, después de la identificación de la cobertura vegetal del río Sangoyaco y la identificación de las diferentes perturbaciones en los trayectos de la ribera, se pudo observar que la zona con más vertimientos y menos cobertura es la parte baja del río Sangoyaco desde los barrios Bolívar a la Independencia.

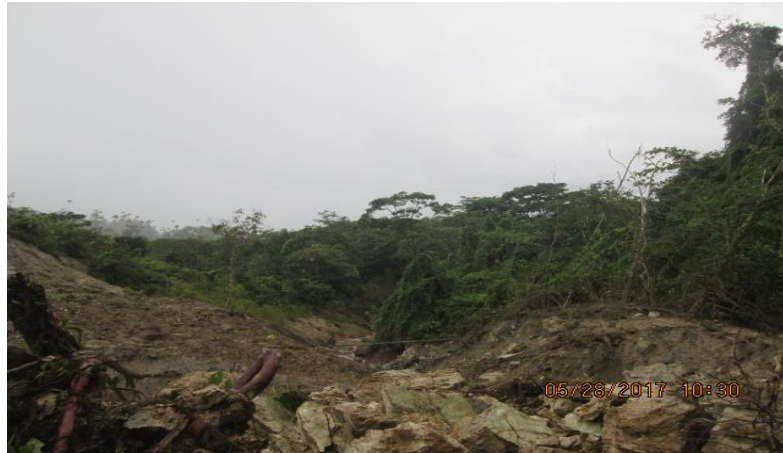
Figura 14. Nacimiento Río Sangoyaco después de la avenida torrencial.

En la anterior imagen se evidencia que debido a la creciente que presentó el río sangoyaco la vegetación que se encontraba en su nacimiento no fue suficiente para contener la creciente, la fuerza del agua arrastró parte del sustrato y de la vegetación, así como las semillas poco profundas (Pickup, McDougall, & Whelan, 2003), lo que puede afectar a la capacidad de brotamiento de semillas afectando posiblemente la colonización de nuevas especies.

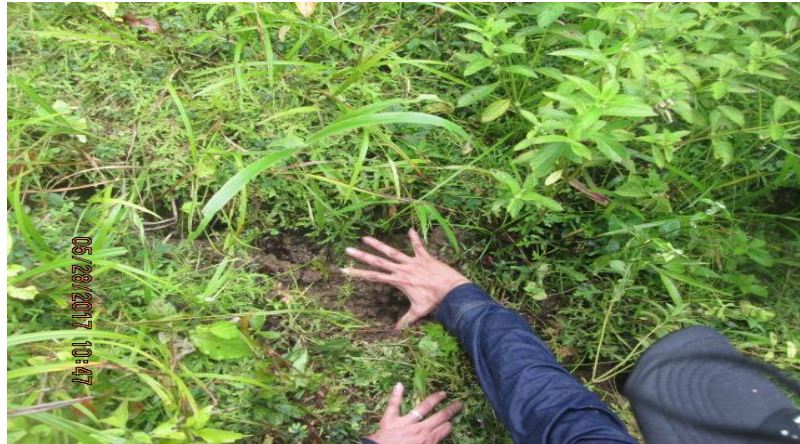
Figura 15. Falla geológica en la parte alta del rio Sangoyaco

Como se menciona anteriormente el río sangoyaco presenta pendientes superiores al 75% (Jojoa, 2003), lo cual implica que se presenten diferentes derrumbes en la parte alta, las fallas geológicas que se presentan en la parte alta de la cuenca después de la avenida torrencial han aumentado el fracturamiento de esta zona. Lo anterior se evidencia en la figura 15.

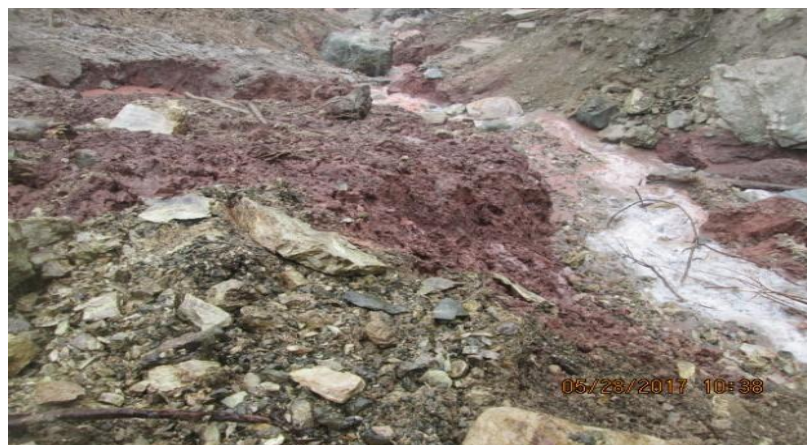
Figura 16. Cambio del color del agua de transparente a turbio

Antes de la avenida torrencial el rio Sangoyaco presentaba un color gris pardo, la primera hipótesis fue que el color se debía a las aguas grises provenientes de los hogares, sin embargo, el color persistía a medida que se avanzaba, se descartó esta hipótesis porque en la parte alta de la cuenca no se observaron asentamientos humanos. Según (Miralles e. a., 2005), como se muestra en la siguiente imagen el color del agua varía dependiendo el lecho del rio, ya que el color del agua se mantiene transparente en su recorrido por la parte arenosa, y toma un olor marrón en arcilloso en la orilla. Lo anterior se evidencia en la figura 16.

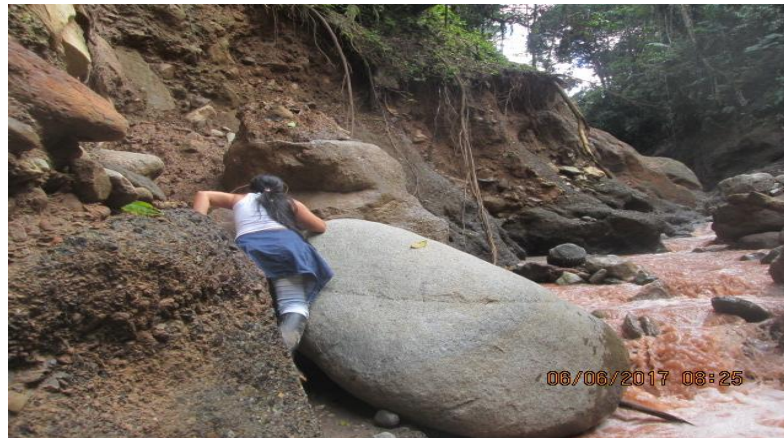
Figura 17. Erosión de las márgenes del río

Como se muestra en las imágenes, se observa que a medida que se desciende de la parte alta se evidencia que la cobertura es escasa, las márgenes del río se han erosionado notablemente. Lo anterior se evidencia en la figura 17.

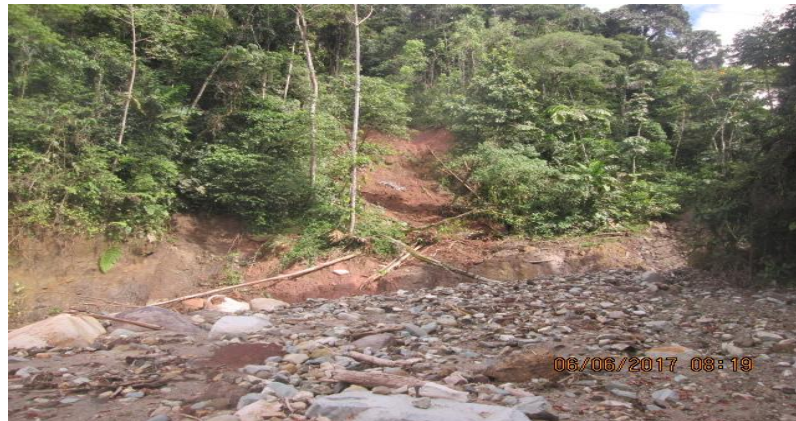
Figuran.18. Sucesión natural debido a la erosión

En la clasificación de la cobertura presente en la parte alta se la clasificó como vegetación secundaria o en transición esta comprende aquella cobertura vegetal originada por el proceso de sucesión de la vegetación natural que se presenta luego de la intervención o por la destrucción de la vegetación primaria, que puede encontrarse en recuperación tendiendo al estado original. Se desarrolla en zonas desmontadas para diferentes usos, o por la ocurrencia de eventos naturales la vegetación natural fue destruida. No se presentan elementos intencionalmente introducidos por el hombre, Corine Land Cover adaptada para Colombia (IDEAM, 2010). La cobertura que se presenta en la parte alta ha tenido que sufrir diferentes cambios, las diferentes crecientes que ha presentado el río sangoyaco a obligado a que la sucesión natural se presente en esta zona. Lo anterior se evidencia en la figura 18.

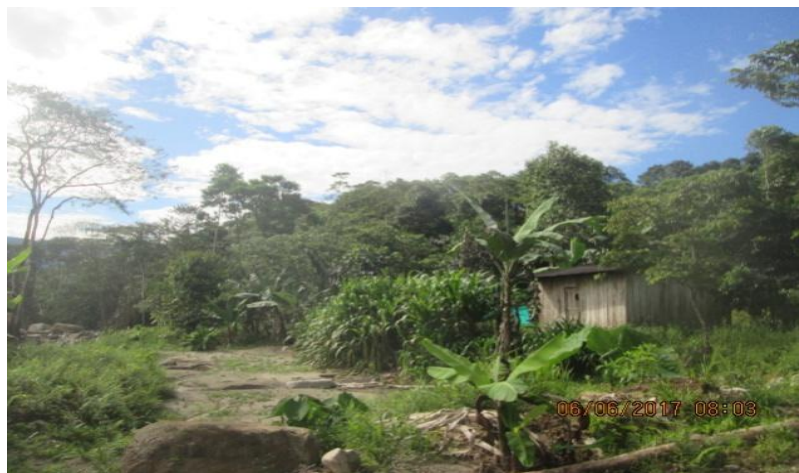
Figura 19. Intervención del bosque para la agricultura

En el punto medio del río Sangoyaco se destacan las diferentes actividades económicas que presentan algunas fincas ubicadas en esta zona clasificándolo como bosque fragmentado por pastos y cultivo definiendo esta zona como los territorios cubiertos por bosques naturales donde se ha presentado intervención humana de tal manera que el bosque mantiene su estructura original. Las áreas de intervención están representadas en zonas de pastos y cultivos (IDEAM, 2010).Lo anterior se evidencia en la figura 19.

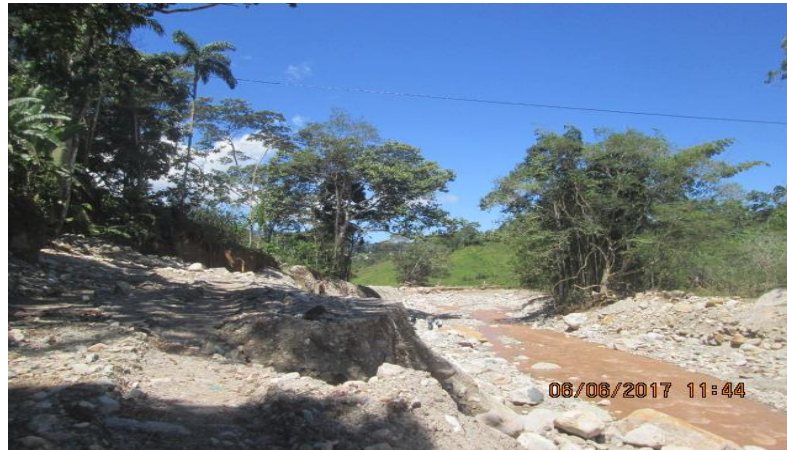
Figura 20. Ronda hídrica de la fuente

Descendiendo desde el punto medio teniendo en cuenta el criterio de la altitud, hacia la parte baja se pudo observar que el cauce del río se ha desviado notoriamente alejándose de la cobertura vegetal dándole más espacio a sus playas. La cobertura vegetal que se presenta en la ribera es escasa. Lo anterior se evidencia en la figura 20.

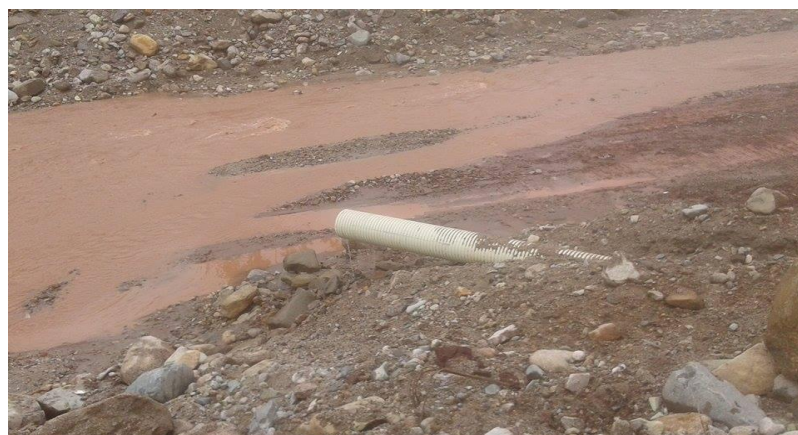
Figura 21. Color actual del río Sangoyaco

A parte de esto se puede evidenciar que después de la avenida torrencial el río Sangoyaco mantiene su aspecto turbio, un color marrón generado por los diferentes deslizamientos que se presentan en la ribera. Lo anterior se evidencia en la figura 21.

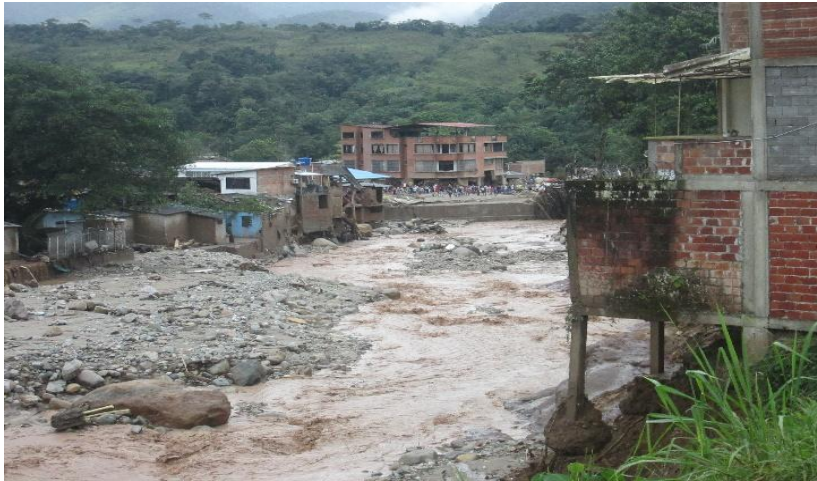
Figura 22. Estado actual del barrio la independencia

En la parte baja del río Sangoyaco se encuentra que la ribera se clasifica en tejido urbano discontinuo y tejido urbano continuo (IDEAM, 2010) ya que en la parte baja se concentran los asentamientos de la población de Mocoa. Antes de la avenida torrencial la ribera contaba con algunos árboles que habían sido reforestados pero debido a la fuerza de arrastre el río arrancó la poca vegetación. Lo anterior se evidencia en la figura 22.

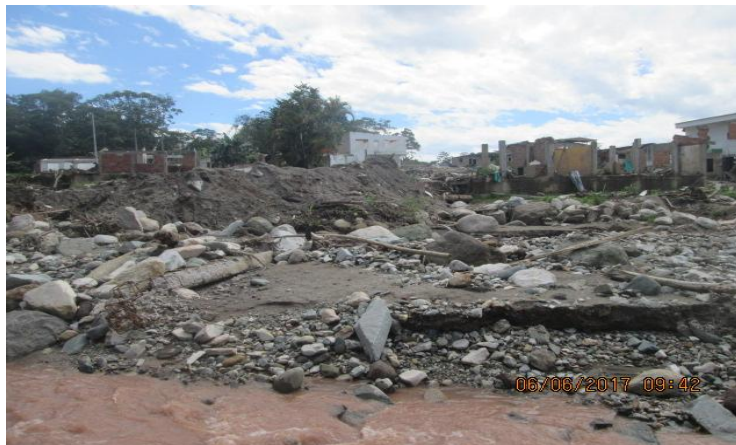
Figura 23. Barrio San Miguel

Debido a la catástrofe de la avenida torrencial varios vertimientos de aguas residuales del barrio san Miguel desaparecieron junto con las casas que se encontraban en la orilla del rio, la infraestructura del barrio en su mayoría fue prácticamente destruida, los habitantes han decidido abandonar el lugar y por lo tanto las actividades como la extracción de material de arrastre ya no se realizan, se observó un grave daño de la cobertura vegetal por la gran cantidad de árboles que fueron arrastrados y la magnitud de rocas y escombros que se encuentran a la orilla del rio, el agua permanece con turbidez por el arrastre de sedimentos que ocurre continuamente en la parte alta del rio. Lo anterior se evidencia en la figura 23.

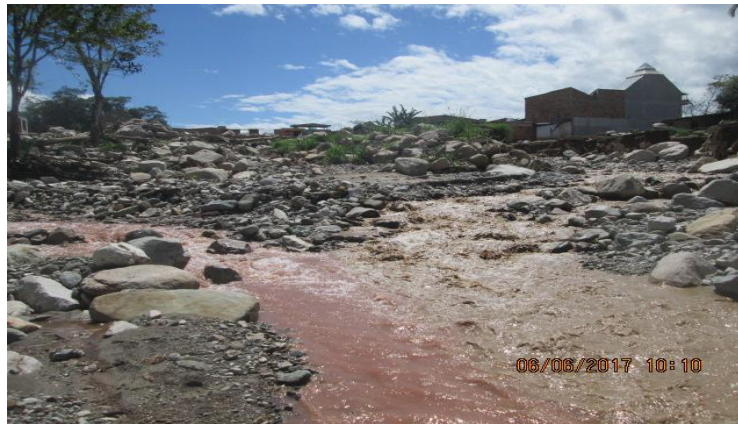
Figura 24. Nueva unión de la quebrada la Taruca y el río Sangoyaco

por el abandono en el que se encuentran las viviendas, el agua es turbia con un color rojizo característico ya que después de la avenida torrencial en este lugar se encuentra la nueva unión del río Sangoyaco y la quebrada la taruca como se evidencia en la figura 24.

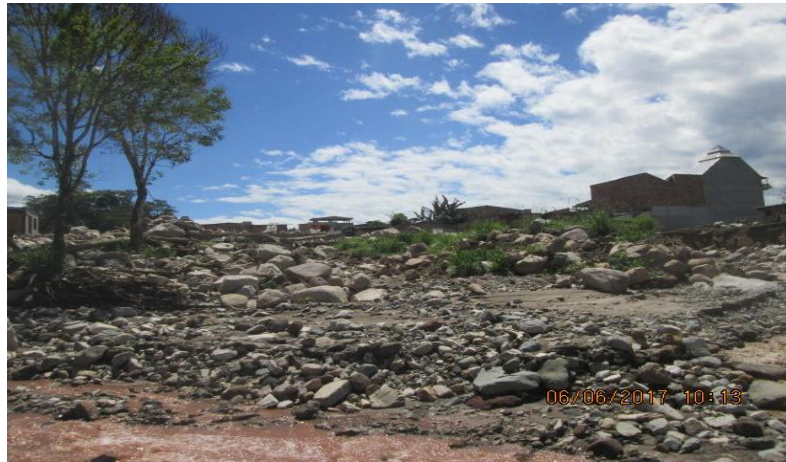
Figura 25. Barrio San Fernando

En este trayecto del río se observó un gran cambio en el aspecto en cuanto a la cobertura vegetal y al curso tomado por el río, el agua permanece turbia, hay bastante acumulación de escombros de la avenida torrencial, no se evidenciaron vertimientos con caudal ya que gran parte del río permanece abandonado y por consiguiente por el momento no se están vertiendo aguas residuales a la cuenca. Lo anterior se evidencia en la figura 25.

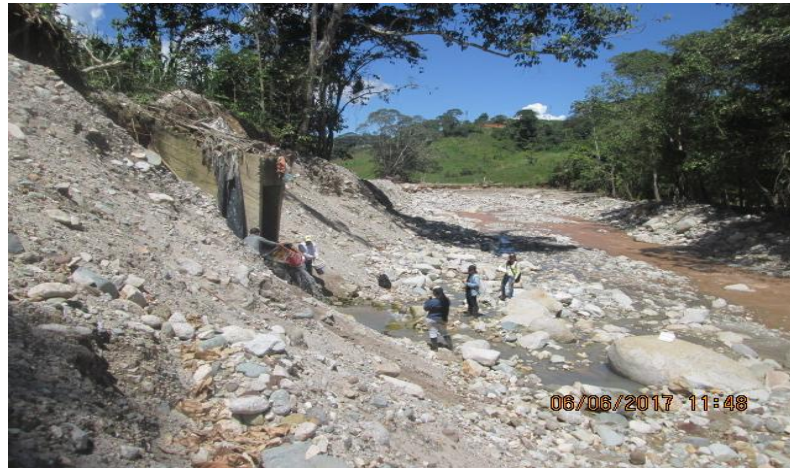
Figura 26. Box culvert barrio Los Prados

Al llegar al barrio los Prados se observó un cambio significativo que dejó la avenida torrencial en este lugar, afectación a la cobertura vegetal y el asentamiento de algunas fincas, las perturbación antrópica continúa en forma de vertimientos continuos con aguas grises que llegan a la fuente, con un olor desagradable y proliferación vectores que pueden estar afectando a la comunidad, al alrededor de la fuente hay disposición de residuos como plástico, vidrio, ropa y algunos escombros que ha arrastrado la corriente. El río se ha desplazado varios metros de su anterior curso. Lo anterior se evidencia en la figura 26.

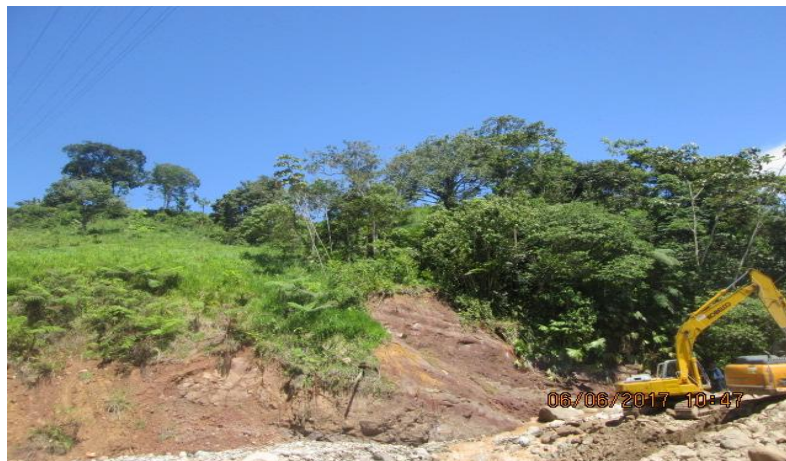
Figura 27. Dragado del río con Maquinaria

Al llegar a este lugar la perturbación más frecuente es el dragado del río que se realiza de manera continua, y una escasa cobertura vegetal que dejó la avenida torrencial, no se encontraron vertimientos. Lo anterior se evidencia en la figura 27.

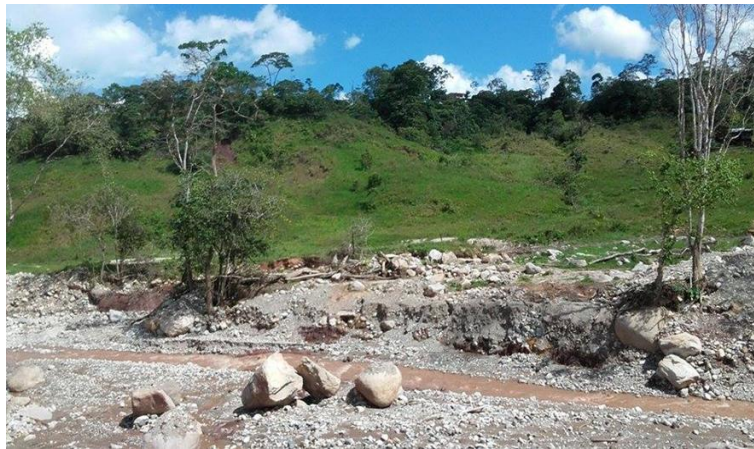
Figura 28. Paisaje dejado por la avenida torrencial en el barrio Huasinpanga

En el barrio Huasipanga se visualizan varios vertimientos continuos que resistieron a la avenida torrencial, pero la diferencia es que estos vertimientos no caen directamente al rio ya que por las condiciones del cambio del paisaje y de su ronda hídrica se han desplazado varios metros de donde anteriormente era el cauce de la fuente hídrica. Lo anterior se evidencia en la figura 28.

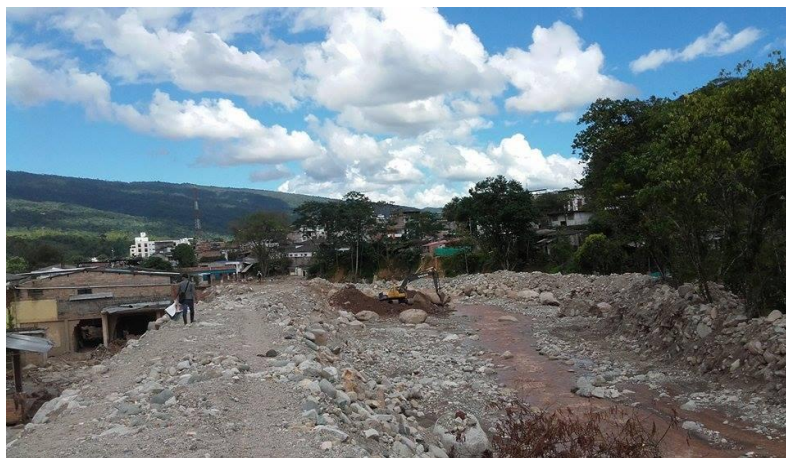
Figura 29. Actividad del dragado del rio en la parte del barrio el progreso

El barrio el progreso fue afectado por la avenida torrencial es el barrio el progreso dejándolo, la destrucción y el abandono de varias casas y negocios que había en el lugar, por eso al llegar a este sitio se visualizó el dragado que se le realiza al rio continuamente improvisando un muro de contención de arena y piedra, todavía persisten vertimientos intermitentes de algunas casas pero en menor proporción, la cobertura vegetal es un factor que se ha perjudicado seriamente. Lo anterior se evidencia en la figura 29.

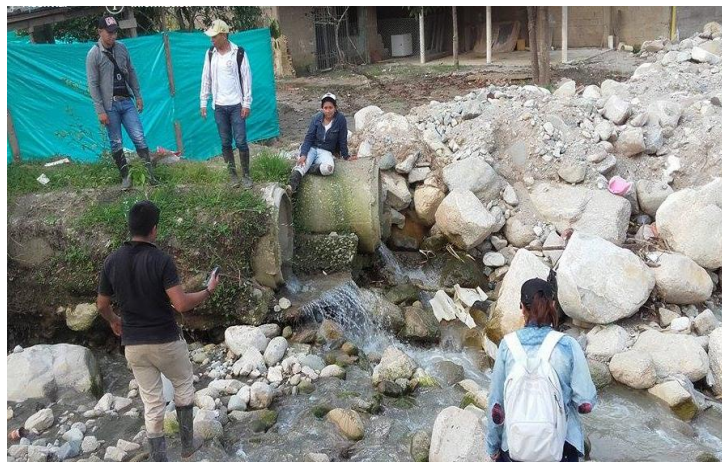
Figura 30. Vertimientos continuos al lado estación de servicio

Al llegar a la estación de gasolina los bravos se encontró que las perturbaciones antiguas persisten en el río, se presentan vertimientos continuos los cuales recolectan las aguas residuales de la población para verterlos en un solo punto, hay un fuerte olor a materia fecal, el agua que llegaba es de color gris oscuro, la fuente carece de cobertura vegetal, hay un constante dragado del río, varias viviendas fueron afectadas por la avenida torrencial, presencia de escombros y residuos sólidos. Lo anterior se evidencia en la figura 30.

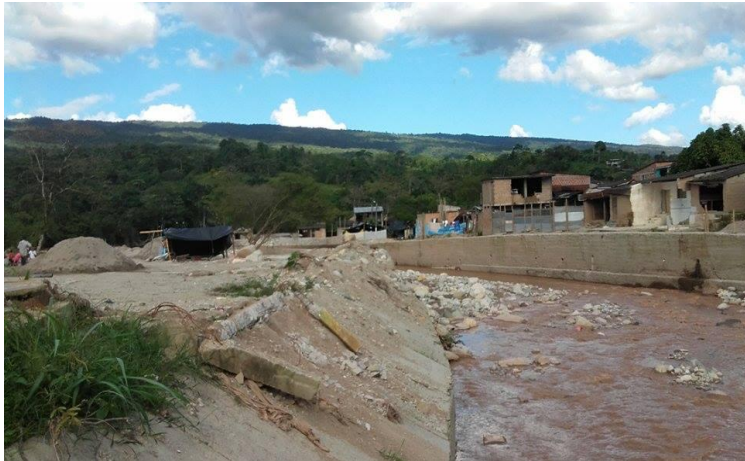
Figura 31. Barrio la Independencia

Al llegar a la independencia el barrio que generaba una mayor perturbación al río por sus constantes arrojados de residuos sólidos y vertimientos domésticos generados por las viviendas que estaban ubicadas a la orilla antes de la avenida torrencial. Después de la avenida torrencial todas las casas que vertían fueron destruidas dejando consigo una playa de barro y arena y algunos escombros, los habitantes tuvieron que buscar nuevos asentamientos, no se están generando perturbaciones en este punto, pero por la carga contaminante que trae consigo el río desde la parte alta, el agua permanece turbia por la constante remoción de tierra que hace la maquinaria. En este barrio la cobertura vegetal es insuficiente, dejando desprotegida la ribera generando un posible riesgo para la comunidad por crecientes de la fuente hídrica. Lo anterior se evidencia en la figura 31.

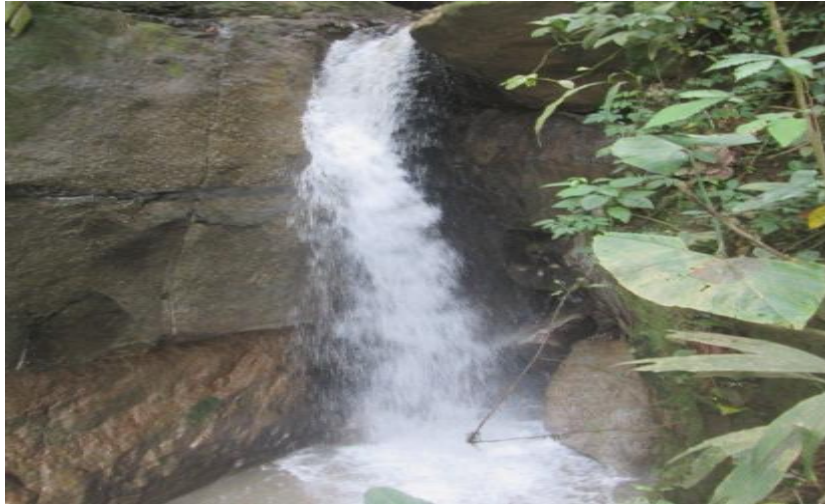
Figura 36. Color del agua río Sangoyaco.

sustancias húmicas y el color negro se debe a la presencia de manganeso. Lo anterior se evidencia en la figura 36.

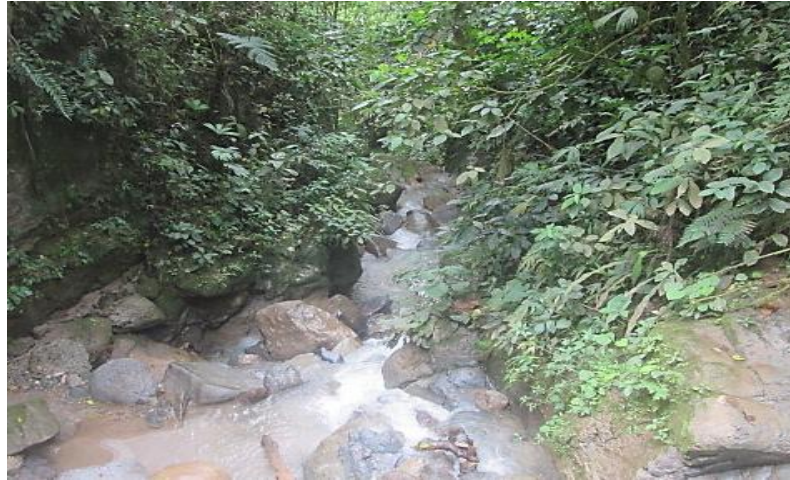
Figura 37. Vegetación presente en la ribera del Sangoyaco.

La parte baja de la montaña se encuentra sin cobertura vegetal, debido a que el grado de pendiente de la montaña es alto según (Jojoa, 2003) el río Sangoyaco y quebrada Taruca presentan pendientes superiores al 75% y se caracterizadas por la inestabilidad debido a la alta meteorización que tienen las rocas y fracturamiento que presentan por la presencia de fallas geológicas lo que ha dado como resultado fuertes plegamientos y degradación, por tal motivo permitía observar como los diferentes tipos de árboles que cubrían el suelo sufrían proceso de la erosión removiéndose desde la raíz, generando que el suelo se desplace hasta la fuente hídrica generando mayor turbidez en el agua. Lo anterior se evidencia en la figura 37.

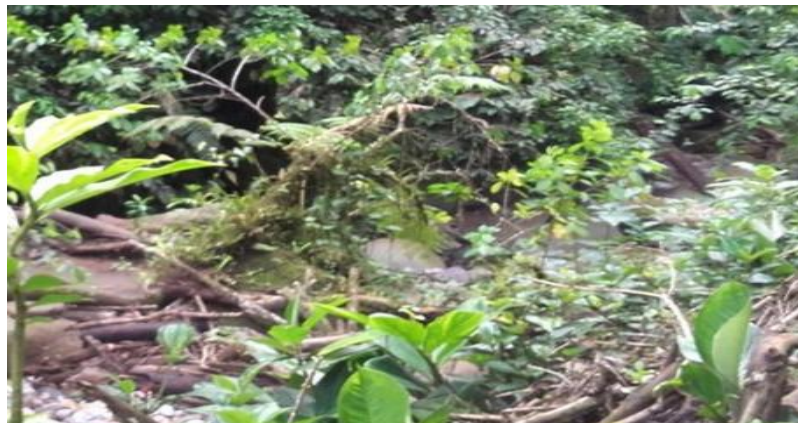
Figura 38. Troncos presentes en el cauce del río.

Según (Harmon et al. 1986 citado por (Díez&Elosegi, 2009) refutan que los bosques de ribera también tienen gran incidencia sobre la forma del cauce debido a que limitan la erosión de sus márgenes, y la caída de troncos aumenta la complejidad estructural del cauce y favorece tanto la retención de partículas como la creación de nuevos hábitats, por tal motivo una vegetación arbórea es indispensable para evitar la erosión. Lo anterior se evidencia en la figura 38.

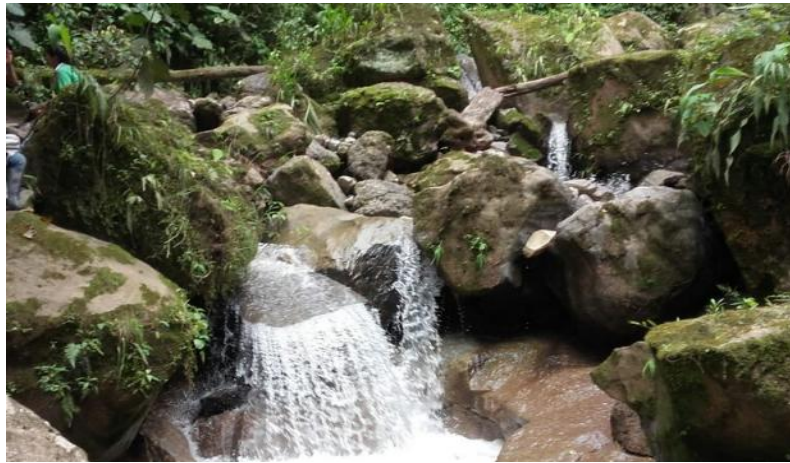
Figura 39. Represamiento de la fuente hídrica.

Al descender desde la parte más elevada era frecuente observar como en el cauce del río se acumulaban rocas de un tamaño considerable provocando que el agua se represara reduciendo su caudal de manera significativa durante el recorrido. Lo anterior se evidencia en la figura 39.

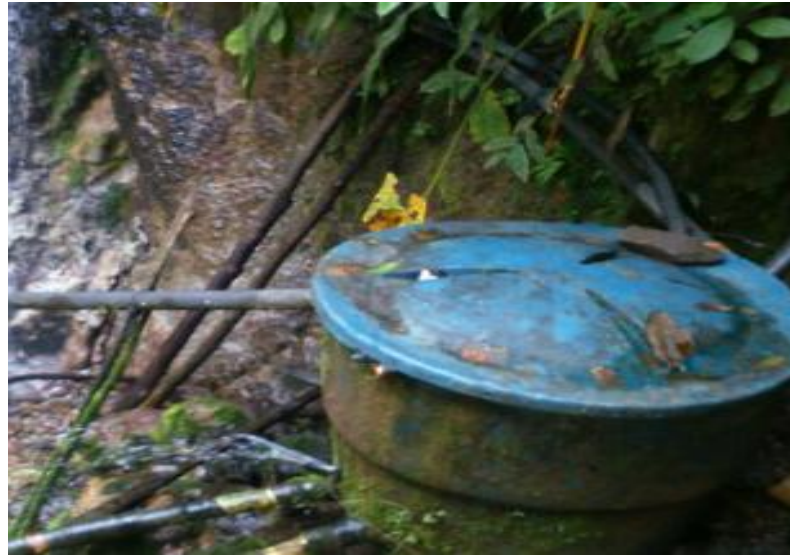
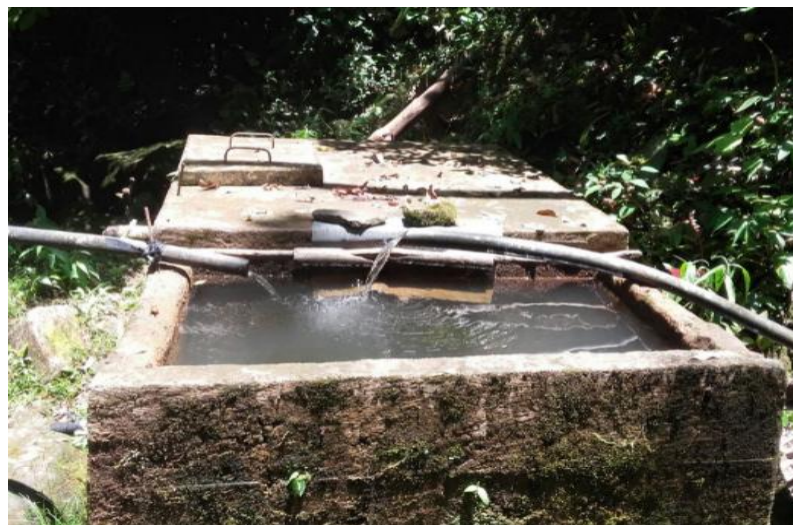
En la parte alta también se observó que la comunidad aledaña al río se abastecía de agua para el consumo aprovechando la pendiente pronunciada que presenta el terreno, utilizando redes de conducción de tipo artesanal que la misma comunidad instalaba. Lo anterior se evidencia en las figura 40 y 41.

Figura 40. Tanque de captación.

Figura 41. Tanque de almacenamiento

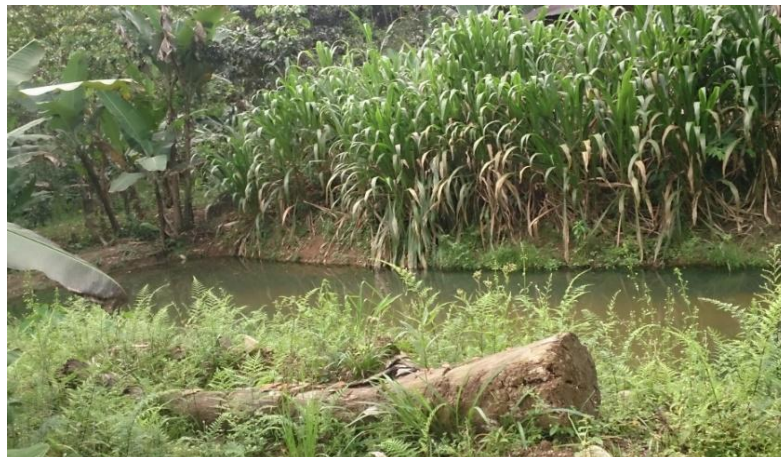
Figura 42. Estanques piscícolas a orillas del río Sangoyaco.

En zonas medias de la fuente hídrica se evidenció un aprovechamiento evidente de la fuente, los habitantes allí asentados realizaban actividades de piscicultura aprovechando los aportes de agua que ofrecen los tributarios de la fuente hídrica, finalmente la materia orgánica y demás compuestos de los estanques piscícolas terminan sobre el río Sangoyaco alterando su composición y afectando la dinámica normal como afirma (Lopez, 2007) cuando uno o mas nutrientes entran en el agua tantas mas algas surgen. Cuando mueren las algas, las bacterias utilizan el oxígeno del agua para descomponerlas de esta forma se produce un déficit de oxígeno, lo cual afecta principalmente la fauna que no puede escapar del lecho. Lo anterior se evidencia en la figura 42.

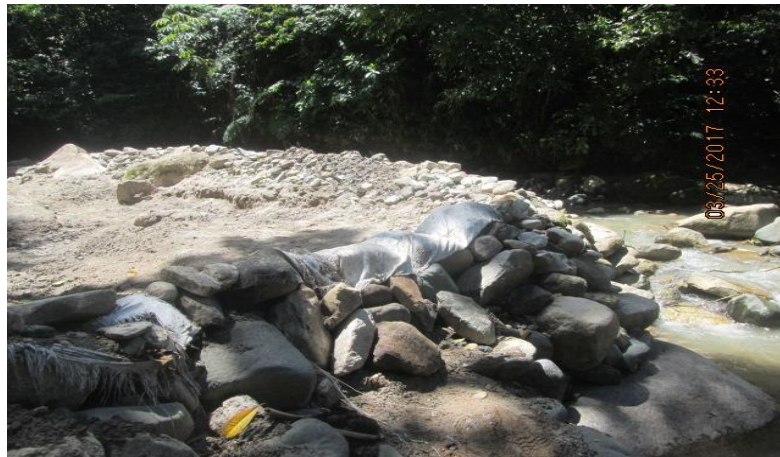
Figura 43 Extracción de material del río Sangoyaco.

del río ocasionando que se desestabilizaran los bordes hídricos siendo estos de gran incidencia como lo afirma (Allan & Castillo, 2007) citado por (Salomon Fontanilla, 2012) Las tierras adyacentes a los ríos también contribuyen fuertemente en las características del ecosistema, de esta forma la geología, la pendiente y la vegetación influyen en las rutas de flujo, sin embargo esta actividad garantizaba un sustento económico para la población que ejercía la labor de manera artesanal pero no poseía ninguno control ambiental. Como se muestra en la figura 43.

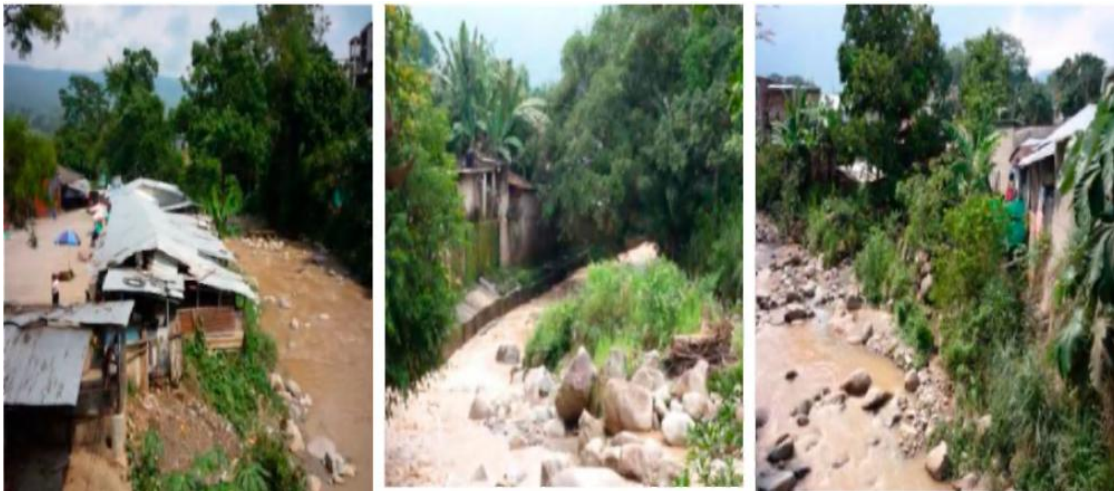
Figura 44. Construcciones sobre la ronda hídrica frente a la plaza de mercado y el muro de contención del barrio El Progreso.

Los asentamientos afectaban la fuente hídrica pues la presión que ejercen sobre la fuente se manifiesta en la cantidad de vertimientos que los asentamientos informales dirigen sobre el cuerpo de agua, la gravedad del asunto estaba representada que muchas de las viviendas se encontraban construidas sobre el muro de contención que poseía la fuente en algunos sectores de este modo la comunidad siempre estuvo en riesgo. Como se muestra en la siguiente figura 44.

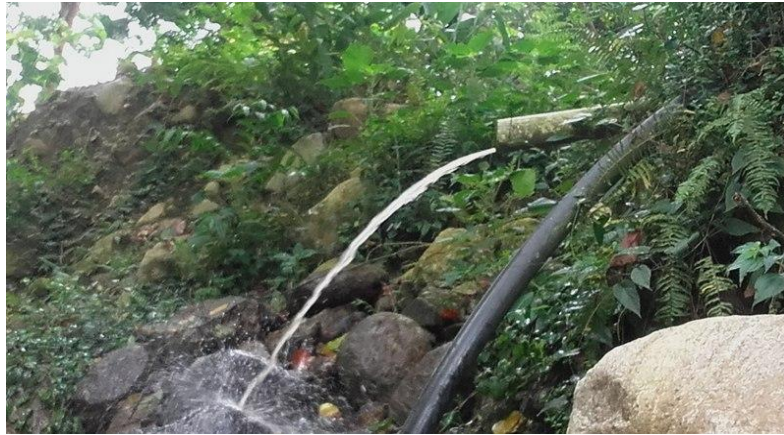
Figura 44. Vertimientos intermitentes sobre el Río Sangoyaco

A través del descenso de la pendiente de la montaña y el cauce del río Sangoyaco era frecuente encontrar muchos vertimientos intermitentes con evidentes problemáticas ambientales sobre la fuente.

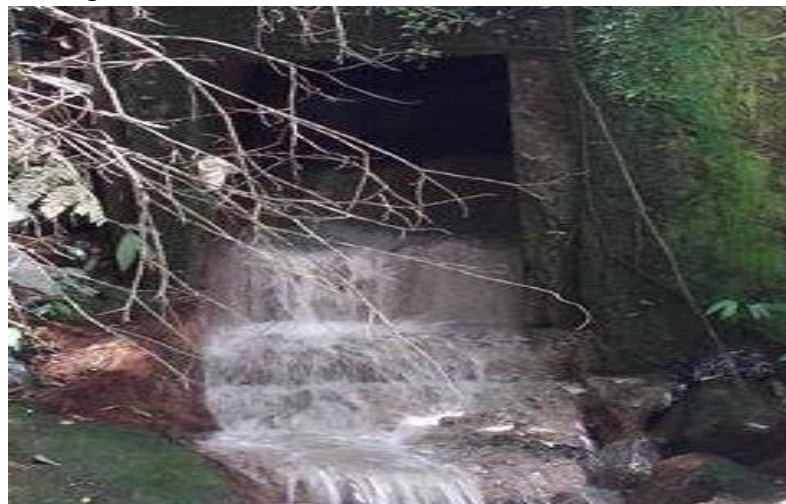
Figura 47 colector box culvert barrio Los Prados

El vertimiento está ubicado en el barrio Los Prados, el cual es conducido por un box Calvert el cual arroja las aguas residuales directamente a la fuente receptora del río.

El caudal promedio para este punto de vertimiento es de 5,41 L/s.

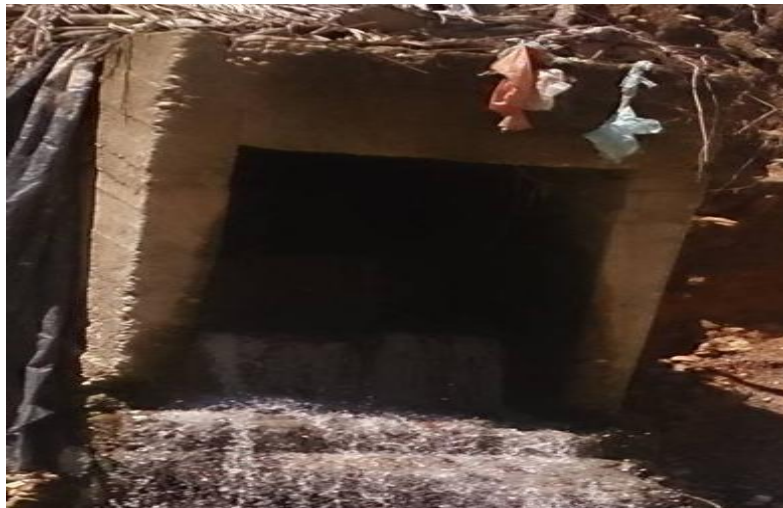
Figura 48. Colector box culvert barrio Los Prados después de la avenida torrencial súbita.

Como se muestra en las figuras 45 y 46 y en la tabla de medición de caudales, se observa que el vertimiento actual tiene una disminución, esto se debe a la pérdida de viviendas después de la avenida torrencial.

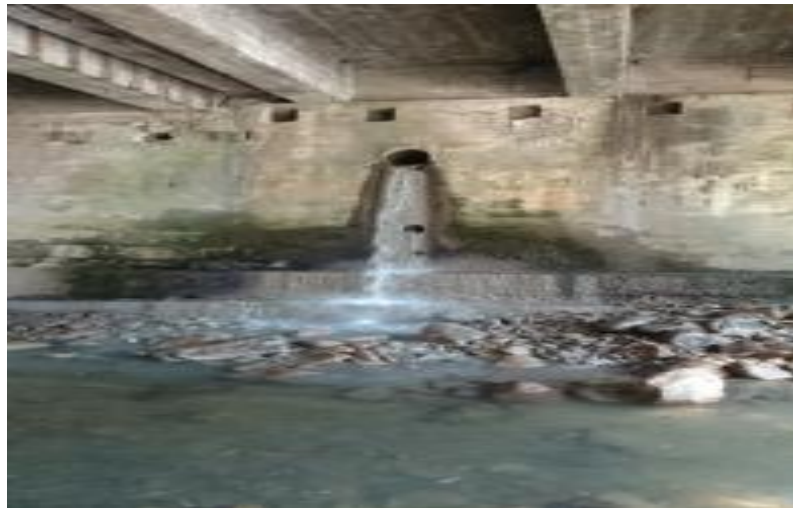
Figura 50. Punto de Vertimiento. Puente Av. Colombia – Centro

Este vertimiento se encuentra ubicado debajo del puente que comunica la avenida Colombia con el barrio centro, cerca de la estación de servicios los bravos. Este es un punto de difícil acceso por su altura y a su rededor no cuenta con vegetación alguna puesto que su ubicación está dentro de la estructura del puente. Su tubería se encuentra en estado de deterioro.
