PERTURBACIONES ANTRÓPICAS Y CALIDAD BIOLÓGICA DEL AGUA  
DEL RÍO SANGUAYACO

INSTITUTO TECNOLÓGICO DEL PUTUMAYO  
FACULTAD DE INGENIERÍA Y CIENCIAS BÁSICAS

Trabajo de grado elaborado por los semilleros de Investigación Hinchas del medio ambiente y Arcoíris para optar al título en tecnología en saneamiento básico e Ingeniería Ambiental.

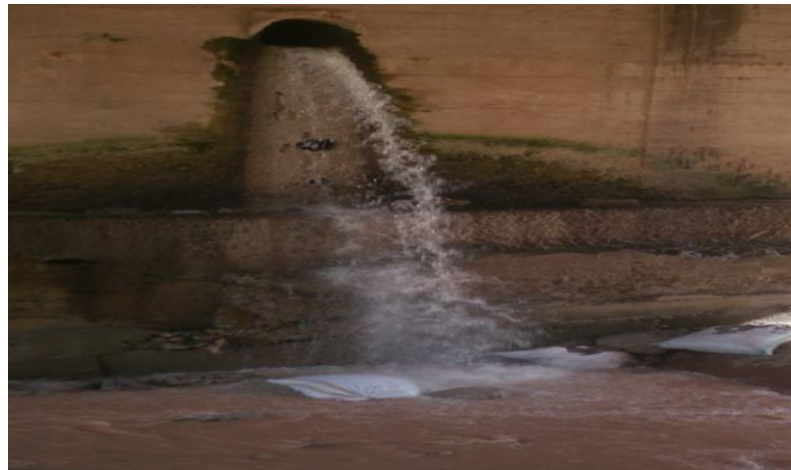
Figura 51. Punto de Vertimiento. Puente Av. Colombia – Centro Después de la avenida torrencial.

Se puede observar que en la anterior imagen el flujo de vertimiento que se encuentra ubicado debajo del puente que comunica la avenida Colombia con el barrio entro no es no notorio ha cambiado, se debea que no fue directamente afectadas algunas viviendas por la avenida torrencial. Su tubería se encuentra actualmente está deteriorada.

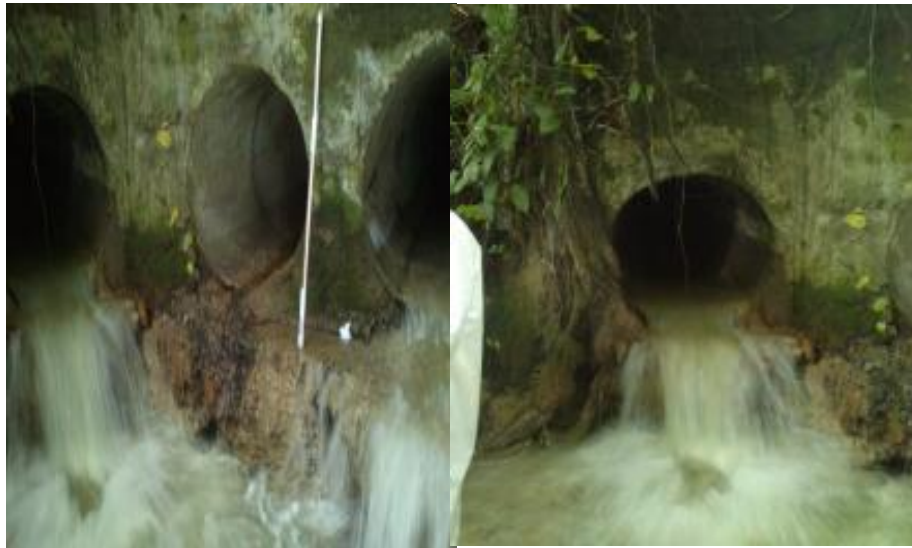
Figura 53. Punto de Vertimiento. Estación de servicios Los Bravo

Este vertimiento está ubicado en la parte de atrás de la estación de servicios los Bravos, donde se encuentran tres colectores en un mismo sitio, dos de los cuales vierten aguas residuales y uno se encarga del vertimiento de aguas lluvias.

El caudal promedio para este punto de vertimiento es de 38,09 L/s

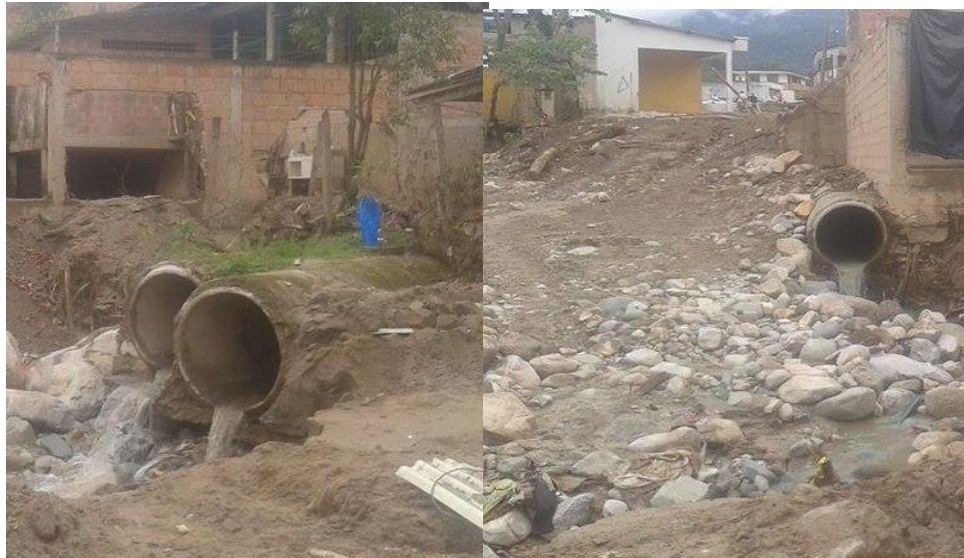
Figura 54. Punto de Vertimiento. Estación de servicios Los Bravo Después de la avenida torrencial

Este vertimiento se encuentra ubicado metros abajo de la estación de servicios los Bravos, cuenta con una tubería en concreto y poca vegetación. En el recorrido se evidencio que el caudal de vertimiento notoriamente ha disminuido se debe a la ausencia de viviendas que fueron destruidas por la avenida torrencial.
