**Bioingeniería En La Inestabilidad Del Talud Presentada En El Sector Del  
Resguardo Inga De La Vereda El Líbano, Municipio De Mocoa, Departamento Del  
Putumayo**

**Andrea Burbano, Anderson Cruz**

Estudiante Tecnología en obras civiles

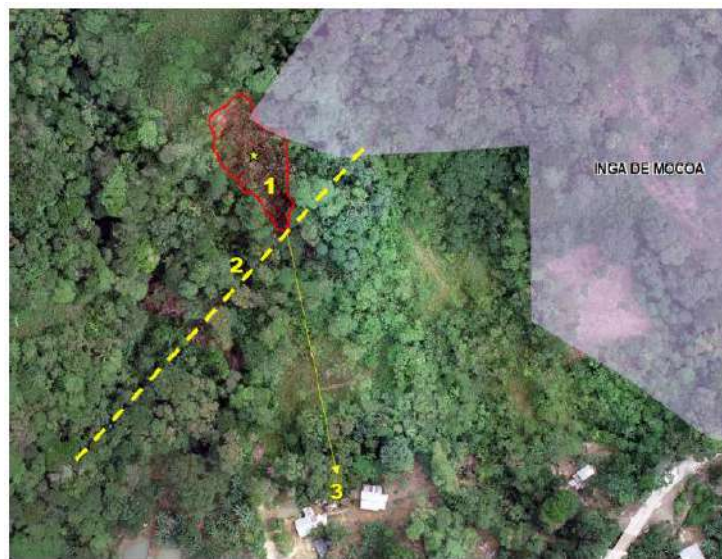
Figura 4. Vista aérea del deslizamiento Vereda El Líbano. Fuente: (Chindoy , Rodriguez, Zambrano , Rosero, & Davila, 2020, pág. 10)

Esta investigación se realizará en la vereda el Líbano localizada al noroeste de la cabecera Municipal de Mocoa departamento del Putumayo con coordenadas,  $1^{\circ}8'43,607''N$  –  $76^{\circ}40'22,48''W$  (ORDOÑEZ, 2020, pág. 1).

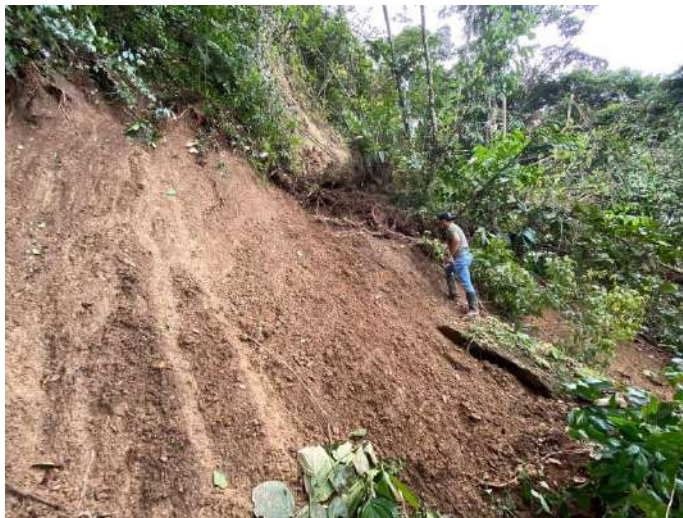
- En la vereda de el Líbano existe una formación montañosa compuesta de arcillolitas meteorizadas, muy propensas a generar movimientos en masa, tipo flujo de tierra y traslaciones en zonas de mayor pendiente. Durante la temporada de lluvias que va desde marzo a agosto de cada año, son frecuentes los deslizamientos en las diferentes zonas de la ciudad de Mocoa, incluso sin importar el tipo de cobertura vegetal que presenten (aun en casos de vegetación primaria), afectando de esta forma a viviendas, cultivos, fuentes hídricas o zonas boscosas entre otras, obligando a las administraciones públicas y a las personas en general, tomar medidas preventivas y correctivas para la prevención y solución de estas situaciones. De este modo, se realiza sobrevuelo mediante el uso de un Drone DJI Mavic Pro, con él se capturan varias imágenes que sirven para tener una mejor percepción de la zona y la forma del deslizamiento. Una vez reconocida y enmarcada el área afecta se procede a realizar el recorrido sobre el cuerpo del movimiento en masa tipo deslizamiento, donde se logra observar una ladera con una pendiente alta, abundante vegetación y material inconsolidado. El material que constituye el deslizamiento es de origen sedimentario, se logra observar depósitos de conglomerado limo arcillosa de color rojizo, en la mayor parte del deslizamiento se observa estos materiales inconsolidados, con una humedad que varía de media a alta y se no se observó saturación de agua sobre los materiales.

“Figura 5. Recorrido sobre el cuerpo del deslizamiento. Fuente Propia: abril 2020”

- Se determina implementar obras de contención y/o confinamiento del talud como gaviones o muros en concreto o concreto reforzado, sin embargo, se debe tener en cuenta que los costos de los materiales para realizar estas obras son mayores, ya que necesitan de estudios complementarios como ambientales, geológicos, estructurales, incluso hidráulicos; además es una zona que presenta dificultad para el acceso de estos materiales.

- Se propone la bioingeniería como alternativa de solución a la inestabilidad del talud, ofreciendo estructuras de soporte con materiales propios de la zona, se recomienda la implementación de trinchos para la creación de terrazas, la creación de zanjas para coronación y otras para la conducción de las aguas superficiales, hasta conducir las a un cuerpo de agua existente que pasa muy cerca de la base del talud, también se debe evaluar los árboles de gran tamaño y diseñar una poda de ellos, para así, reducir su peso y en caso de ser necesario aplicar la tala como último recurso. En las terrazas creadas a partir de los trinchos, es recomendable sembrar

árboles de especies que posean raíces profundas o pivotantes y troncos cortos tipo guamos (*Inga densiflora*) o de pastos VETIVER, ayudando a la cohesión de las partículas del suelo y mejorando su resistencia al colapso. De esta forma, se garantiza una obra funcional que armonice con el entorno, el cual hay gran presencia de flora y fauna en este sector.
