EVALUACION DE IMPACTOS AMBIENTALES GENERADOS POR LAS DESCARGAS
DE LOS TANQUES PSICOLAS EN LA VEREDA 15 DE MAYO DEL MUNICIPIO DE
MOCOA, DEPARTAMENTO DEL PUTUMAYO.

Tecnología En Recursos Forestales

Informe final de la Pasantía

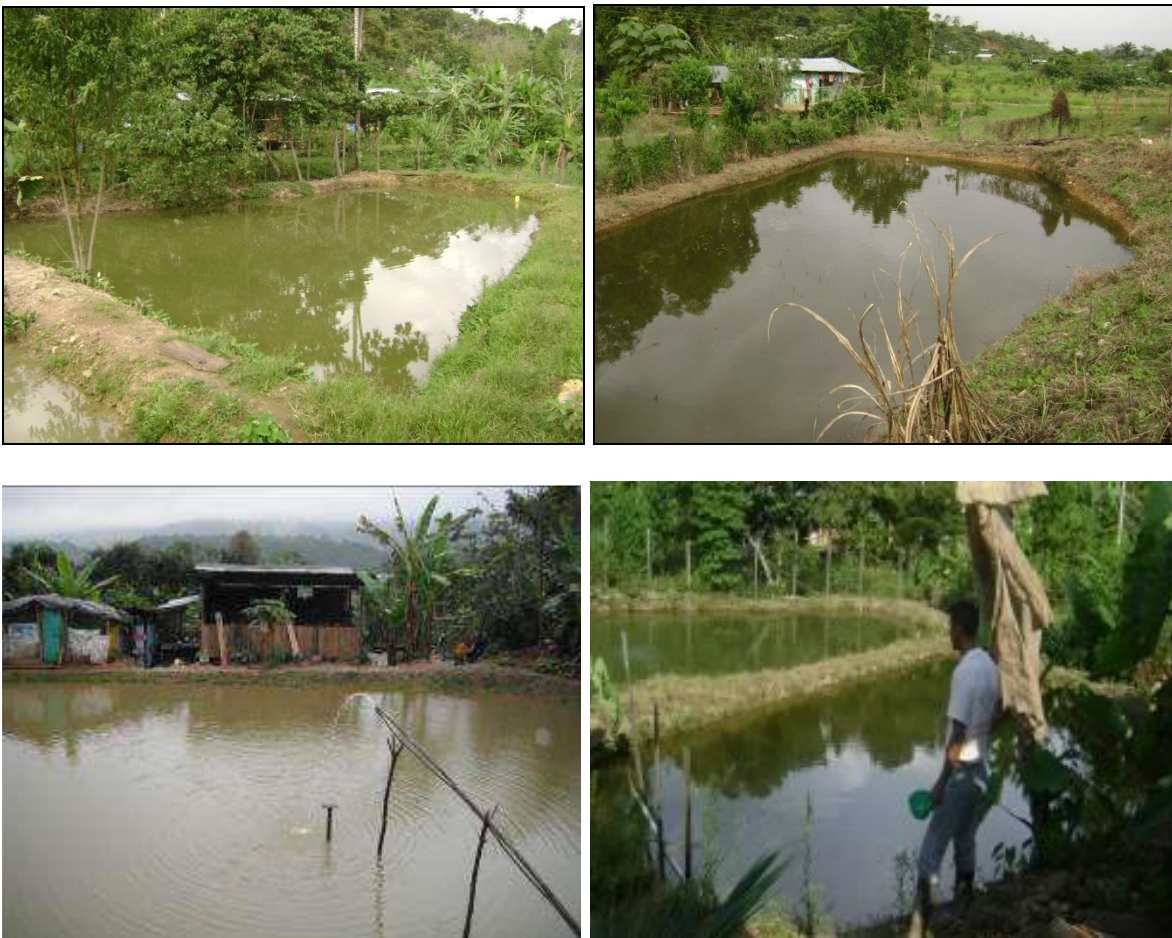
Figura 4. Estanques de la vereda 15 de mayo

Se cuenta con 62 estanques psícolas, con un espejo total de agua de 14.660 m²; con bocatoma, permiso de uso de agua y servidumbre legal para la conducción de agua a favor de la Asociación de productores agropecuarios ASPRAG, según consta en escritura pública 1619 del 22 de agosto de 2007 de la Notaría Única del municipio de Mocoa, matricula inmobiliaria 440-39806.

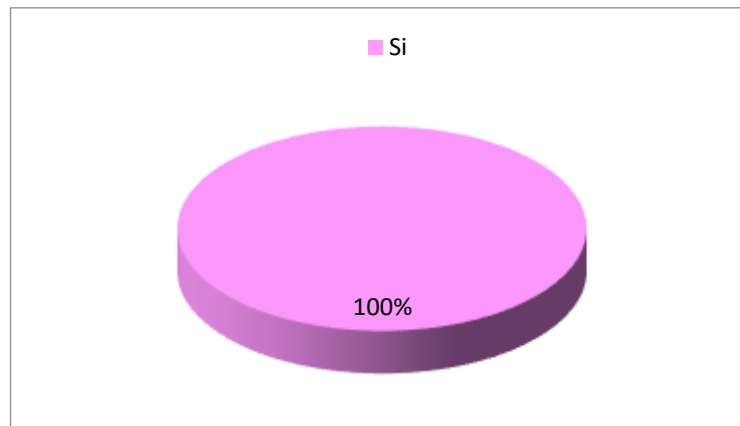
Gráfica 3. *Disposición final de aguas residuales*

Lamentablemente el 100% de los encuestados contestaron que la disposición final de las aguas residuales lo hacen en la fuente directamente. Lo anterior se debe ya que carecen de alcantarillado realizando vertimientos puntuales o por escorrentías a la fuente hídrica.
