**PROCESOS DE LA GESTIÓN DEL RIESGO DE DESASTRES POR
FENÓMENOS DE ORIGEN NATURAL Y SOCIO NATURAL EN EL
ACUEDUCTO COMUNITARIO BARRIOS UNIDOS DE MOCOA (ACBUM).**

**INSTITUTO TECNOLÓGICO DEL PUTUMAYO
FACULTAD DE INGENIERÍA
INGENIERÍA AMBIENTAL
MOCOA
2018**

Trabajo de Grado para optar por el título de Ingeniero ambiental

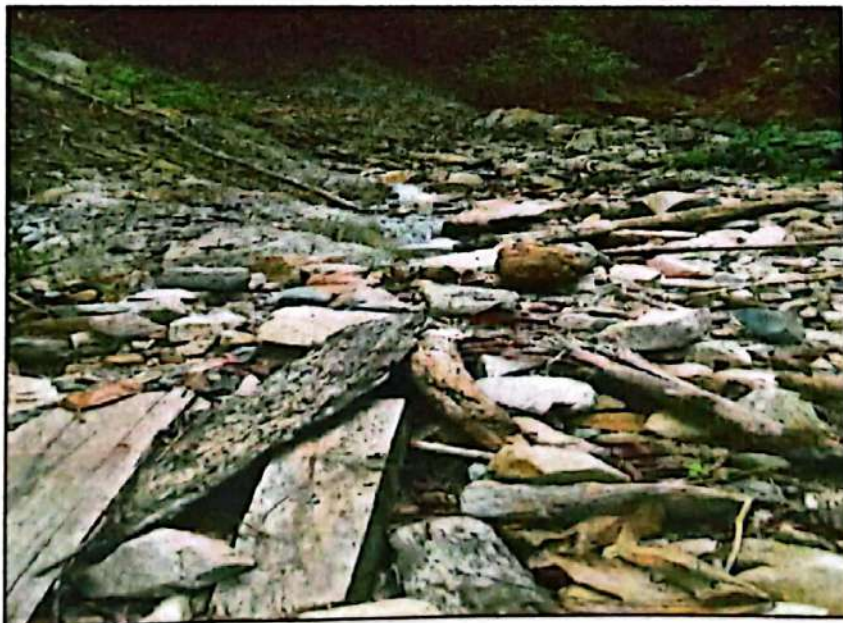
Figura 3 Quebrada Conejo

Las bocatomas captadoras de agua de la Quebrada Conejo y Coneja son bocatomas artesanales conectadas mediante tubería en PVC de 6" de diámetro instalada en forma aérea hasta la cámara de aducción. Su aducción se realiza por medio de tubería PVC de 6" de diámetro, 100 m abajo después del desarenador denominado antiguo, la tubería se reduce a dos tubos PVC de 4" hasta llegar a la planta de tratamiento de agua potable la Niña.

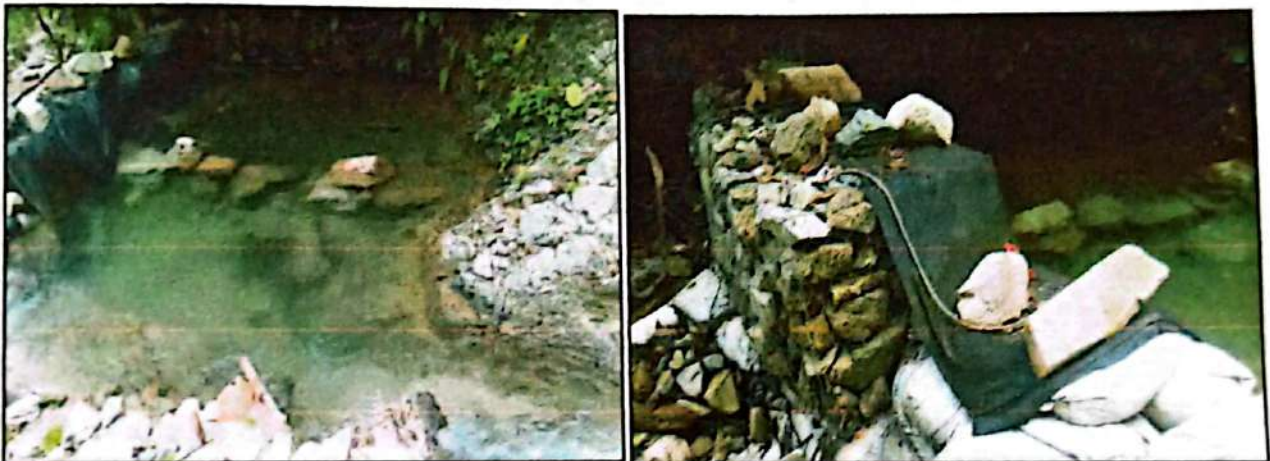
Figura 4 Bocatoma Quebrada Conejo.

La captación en la quebrada Conejo se realiza por medio de una bocatoma artesanal, formada con rocas, malla gruesa, lona impermeable y costales de arena, los cuales retienen el agua. Sus medidas son de aproximadamente 4 m de largo, 1 m de alto y 1 m de ancho.

Ubicación con coordenada geográfica en datum WGS84: N 1°11'19.97" y W 76°41'2.14"

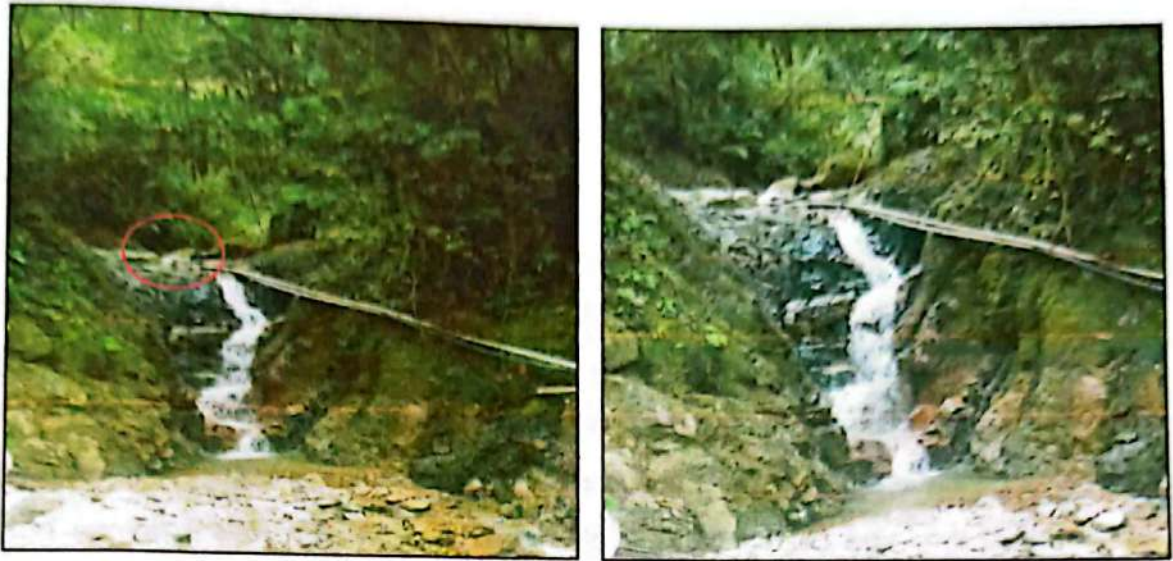
Figura 5 Bocatoma quebrada la Coneja.

Es una bocatoma artesanal, la cual está construida con costales de arena ubicada a 8 m de la cámara de aducción.

Ubicación con coordenada geográfica en datum WGS84: N 1°11'20.17" y W 76°41'3.91"

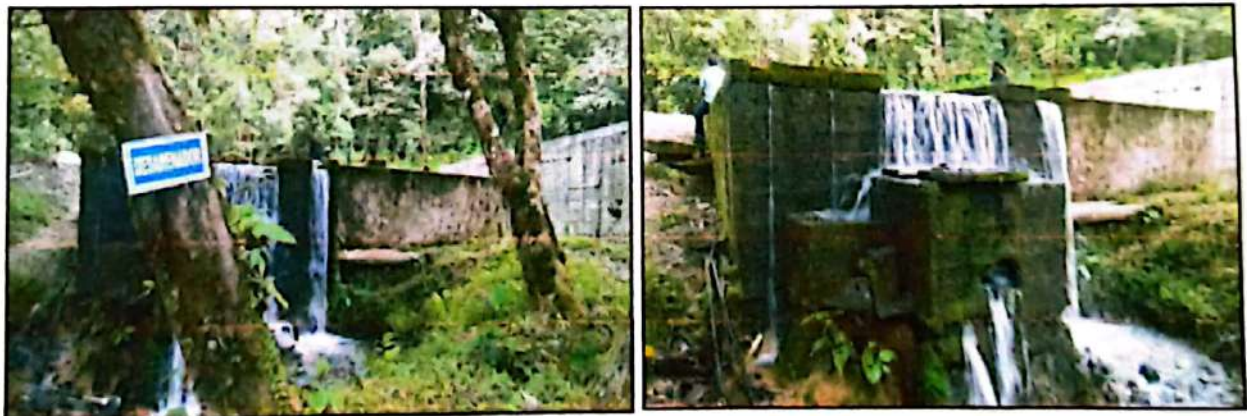
Figura 8 Tanque desarenador antiguo.

- Longitud interior total: 12.72 m
- Longitud útil: 9.72 m
- Ancho: 2.90 m
- Altura en el punto desagüe: 2.45 m
- Altura en los dos extremos: 2.12 m (entrada) y 2.15 m (salida)

Ubicación con coordenada datum WGS84: N 01°11'23.1" y W 076°40'50.1"

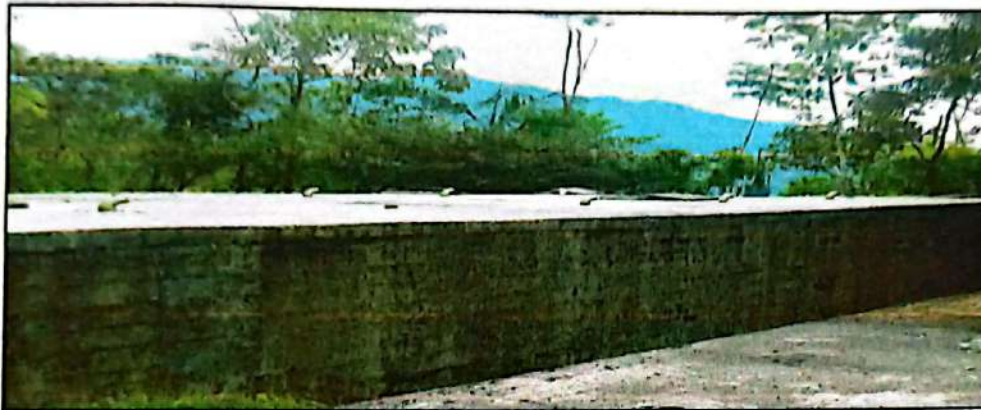
Figura 9 Tanque desarenador nuevo

A través del proyecto "Construcción desarenador y línea de aducción del Acueducto Comunitario de Barrios Unidos de Mocoa, municipio de Mocoa departamento Putumayo" se construyó el desarenador nuevo, hasta la fecha la gobernación del putumayo no ha hecho entrega de la estructura, por lo cual está en estado de: no funcionamiento.

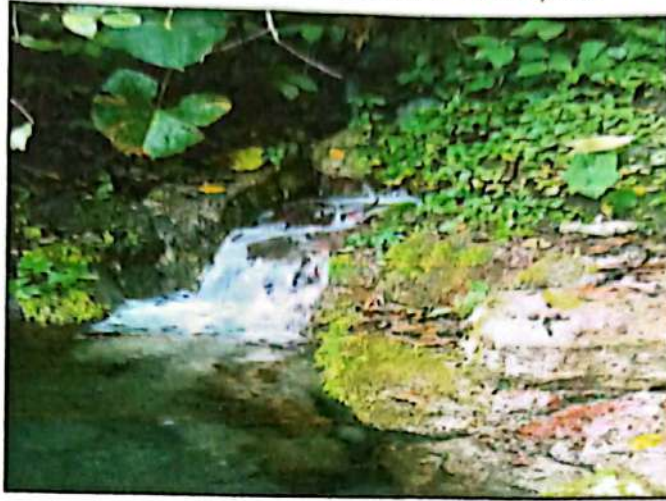
Figura 10. Quebrada Taruquita

La captación se encuentra localizada sobre la cota 1.126 m.s.n.m., se realiza por medio de una bocatoma artesanal, conformada por una cajilla construida hace más de 30 años que represa el cauce de la quebrada Taruquita, la cual ha mantenido estable su estructura. La aducción se efectúa con tubería PVC de 4" de diámetro que más adelante se reduce a 3" de diámetro hasta llegar al desarenador.

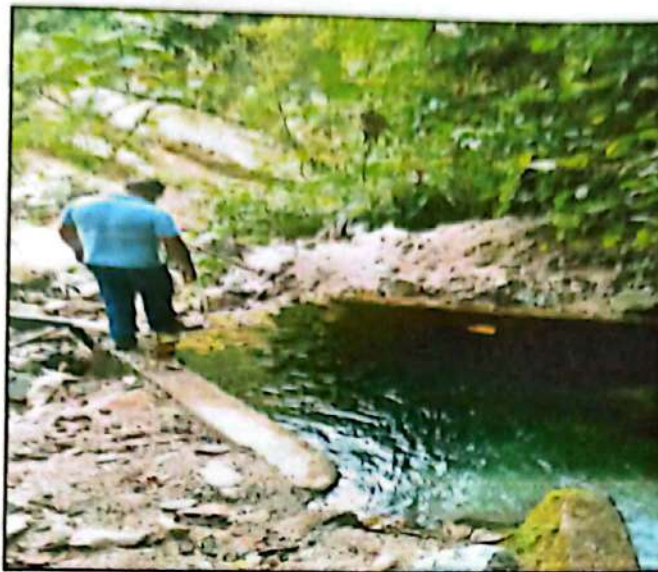
Figura 11 Bocatoma Taruquita

Taruquita tiene un ancho del cauce de la corriente aguas arriba de 0.90m La bocatoma y 4.95 del muro frontal de captación, posteriormente donde se inician los muros laterales de encausamiento se amplía a 4.61 m, disminuyendo a 1.40 m en el muro frontal. Así como también, la presa es de 1,40 m de longitud, altura de 2.36 m y bases superior de 0.30 m e inferior de 1 m. Los muros laterales de encausamiento se localizan sobre formaciones rocosas, con longitudes de 2.83 m sobre la margen izquierda y de 3.30 m en la margen derecha. Sus dimensiones complementarias son: 0.32 m de espesor y altura entre 1.30 y 2.30 m. Este ya cumplió su vida útil y requiere realizar el remplazo para evitar posibles fugas y pérdidas de presión. Se encuentra en buen estado.

Ubicación con coordenada datum WGS84: N 01°11'04.4" y W 076°40'54.4"

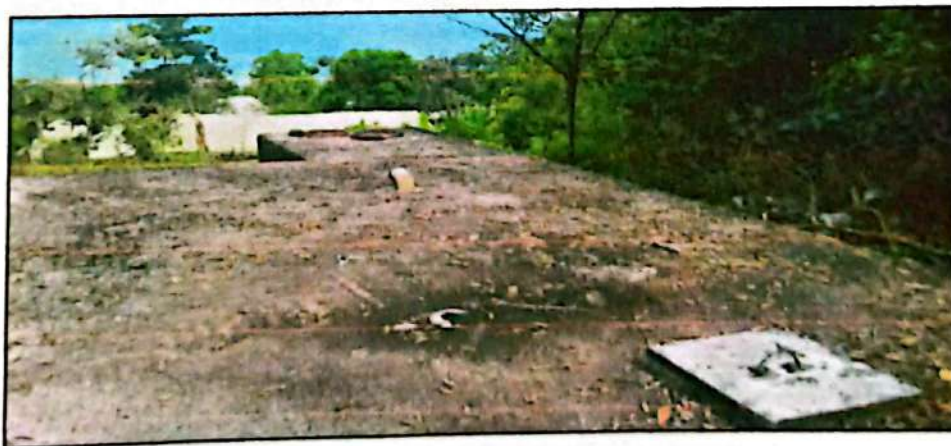
Figura 12 Tanque desarenador Taruquita

Ubicación con coordenada datum WGS84: N 01°11'01.8" y W 076°40'39"

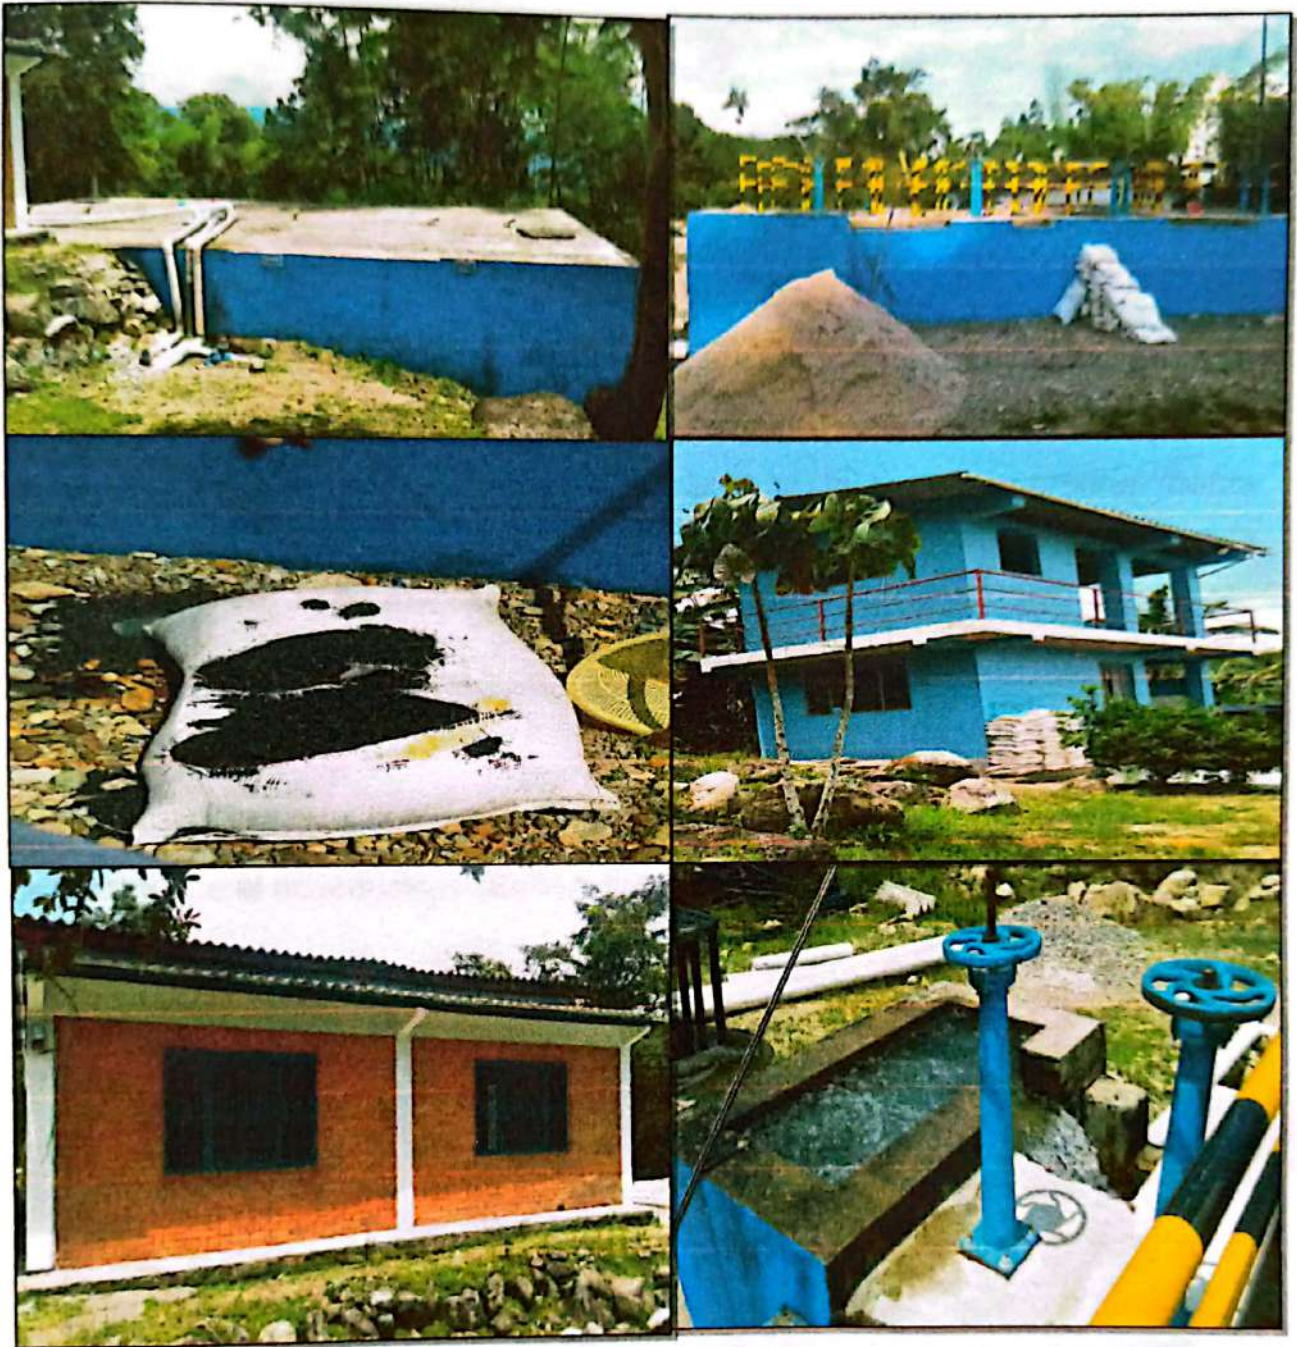
Figura 13 Planta de tratamiento la Niña (Vereda San Antonio)

El tanque de almacenamiento fue construido hace 12 años y se encuentra localizado sobre la cota 862.64 m.s.n.m. Sus dimensiones útiles son: 13.80 m de ancho * 9.0 m de largo * 2.4 m de altura, con capacidad aproximada de 280 m³. Ubicación con Coordenadas 01°10'41.3" y W 076°39'56.1"

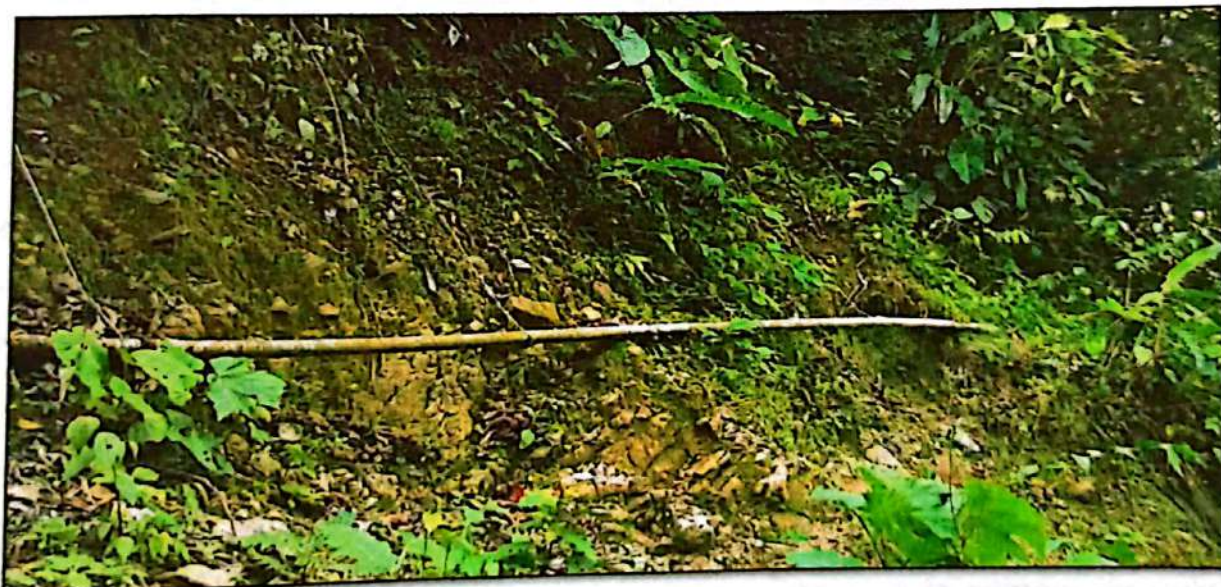
Figura 15. Tubería de Aducción Taruquita

La red de aducción de la quebrada Taruquita está constituida por 2221.69 m de tubería de 4" de diámetro, ubicados entre la salida captación Taruquita y la entra del tanque de almacenamiento de la planta de tratamiento la niña.

A una distancia de 629.54m de la línea accede al tanque desarenador Taruquita, de 87 m³ de capacidad, desde la cual también se suministra el servicio a usuarios rurales de la vereda San Antonio.

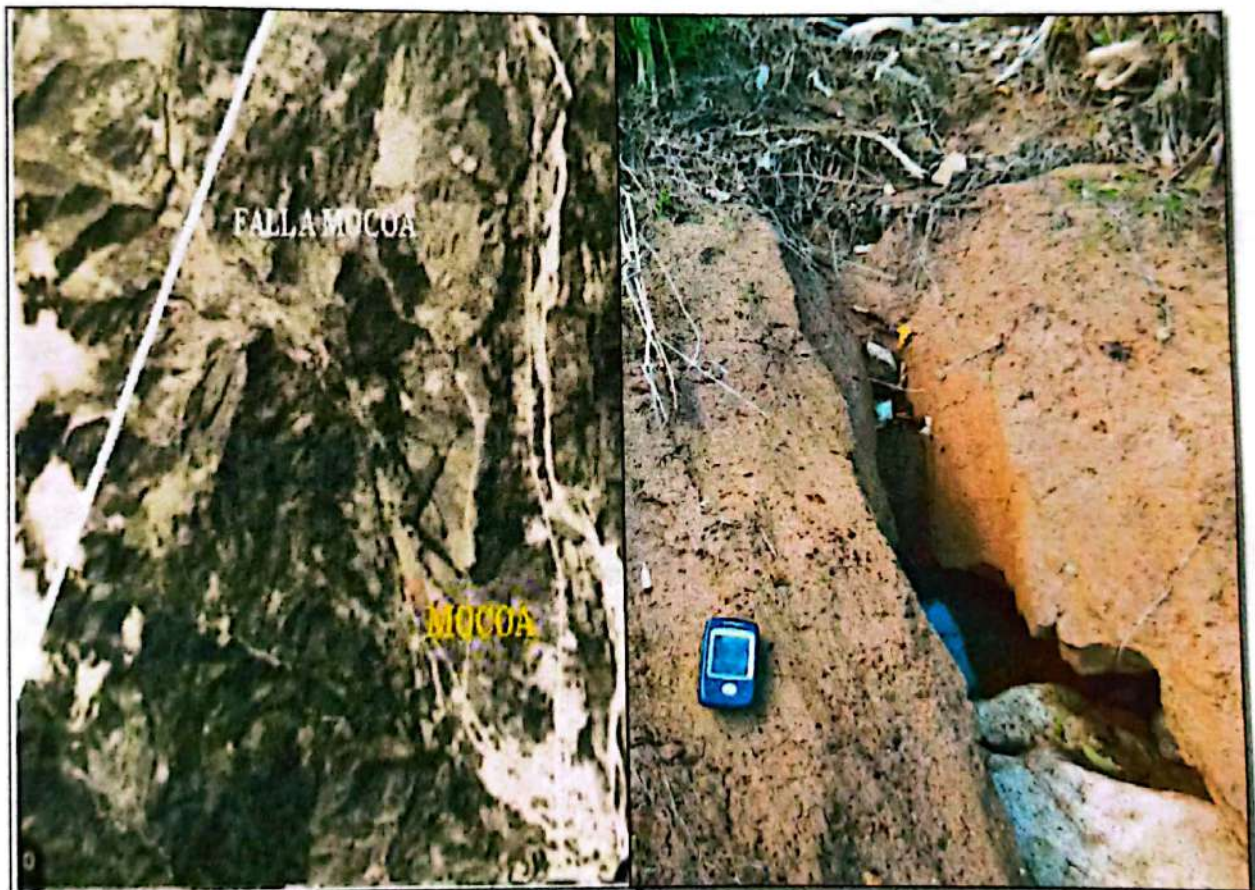
Figura 16 La actividad tectónica regional influye directamente sobre el modelado del paisaje

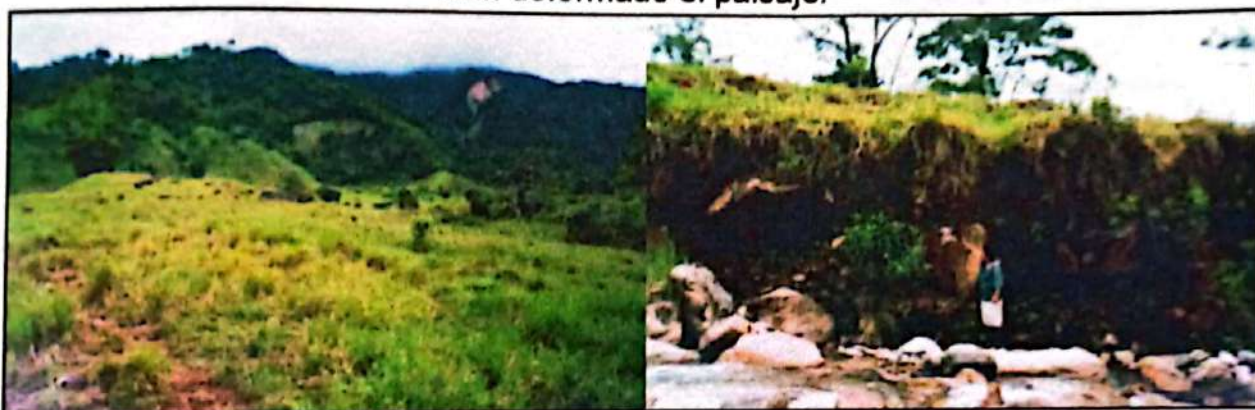
Figura 17 El paso de la Falla Mocoa y los continuos sismos originados por ella, han deformado el paisaje.

Por último se originan el colapso de los mismos formando grandes flujos de suelo y roca, los cuales se depositan en la parte baja de la subcuenca de la quebrada Taruca.

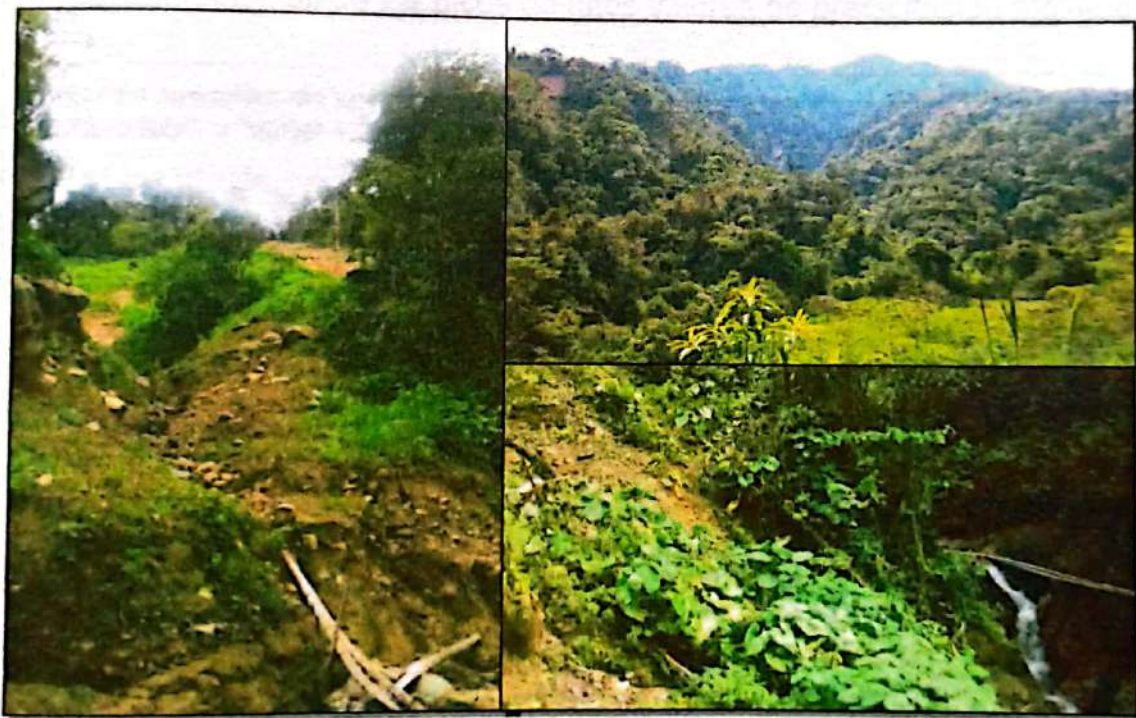
Las fuertes e intensas precipitaciones, el cambio abrupto de pendiente y la ampliación de la frontera agrícola se han generado un sin número de deslizamiento con bloques de diferente forma que han modelado el paisaje, formando un abanico de gran extensión tanto de largo como de ancho, el cual es fácil de observar en fotografías aéreas y en la superficie del terreno.

Figura 18 Las altas pendientes presentes en el área de aporte de material y de la ladera de la parte media y baja de la subcuenca, ha favorecido para la acumulación de amplios depósitos de material (bloques y lodo).

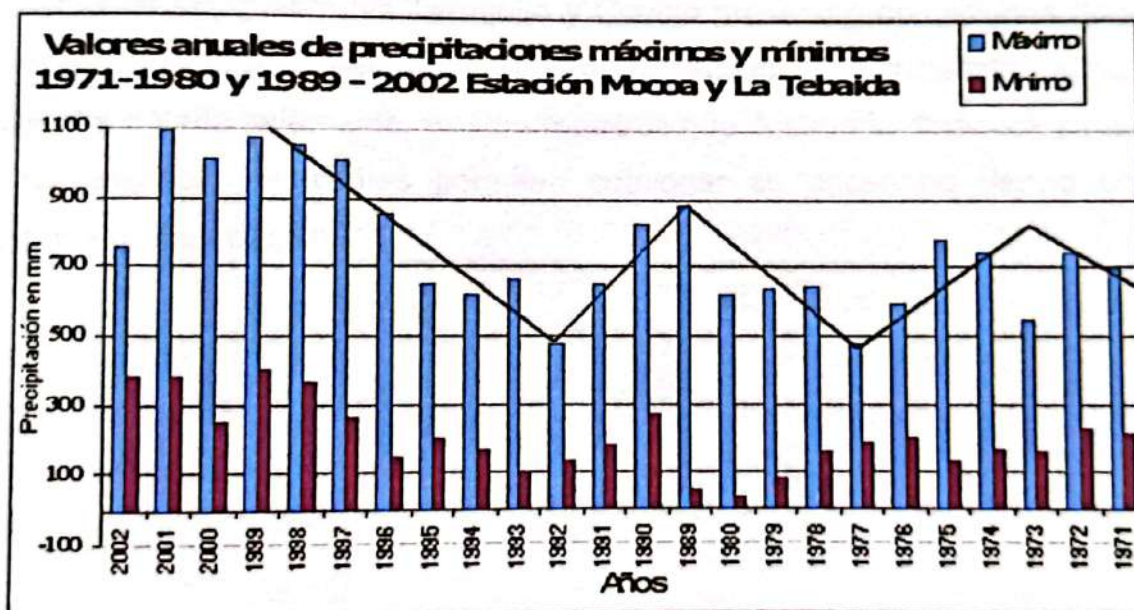
Las inundaciones están directamente relacionadas con los intensos periodos de lluvia y más aun con los máximos valores de precipitación. Tal como se observa en la figura 19, se puede establecer una incidencia cíclica de precipitación de seis a siete años y que a partir de los últimos diez años, la precipitación tiene un comportamiento anormal en aumento hasta la fecha.

Figura 19. Interpolación de los picos de altos valores de precipitación máxima.

Realizando una interpolación de los picos de altos valores de precipitación máxima, se puede observar que el comportamiento de las precipitaciones está aumentando y que a partir del año 1983, la cantidad ha aumentado considerablemente.

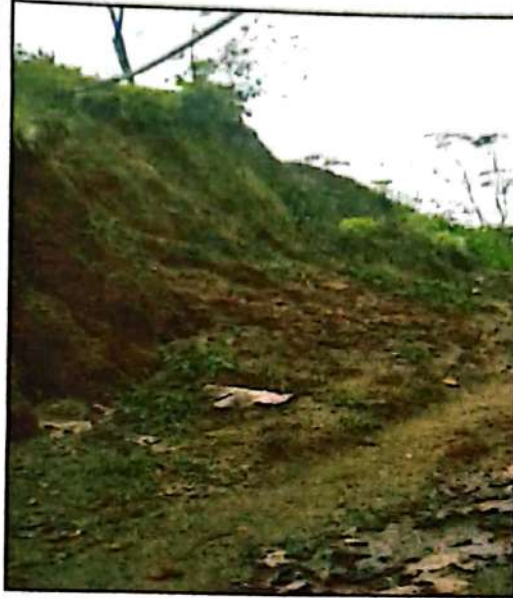
1° 11'24" N
76°40'43" W

Sobre el camino de la entrada hacia el desarenador del Conejo se presenta dos pequeños deslizamiento a lado y lado del camino, si bien sus dimensiones no son grandes es importante mencionarlos ya que atreves de ellas pasa la línea de conducción la cual se encuentra en la superficie y por ende expuesta a la caída de lodo y barro, lo que podría taponarla o averiarla.

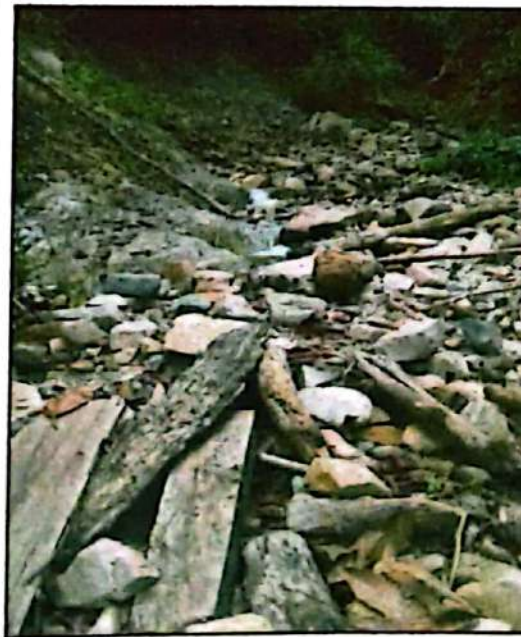
1° 11'19,55" N
76°41'2,98" W

Esta amenaza se presenta en la parte alta de la cuenca conejo, donde se encuentra la bocatoma del acueducto comunitario barrios unidos de Mocoa. Se presenta un represamiento de la quebrada el conejo con gran cantidad de escombros entre ellos, piedras y palos de gran

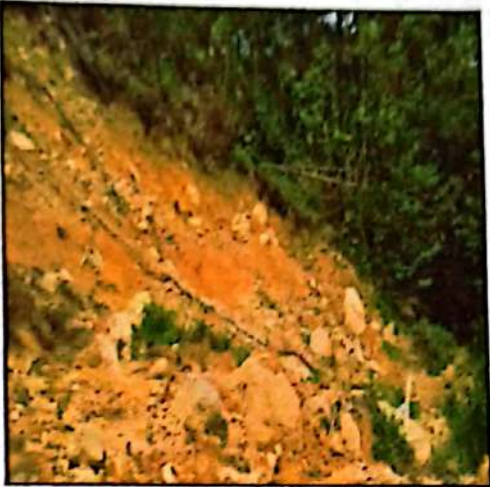
<p>La siguiente amenaza está ubicada a 1 km aproximadamente de la bocatoma la Taruquita, se presenta una zona totalmente desnuda, es decir sin cobertura vegetal, poniendo en riesgo la tubería que se encuentra de manera superficial y es vulnerable a la caída de rocas y troncos.</p>

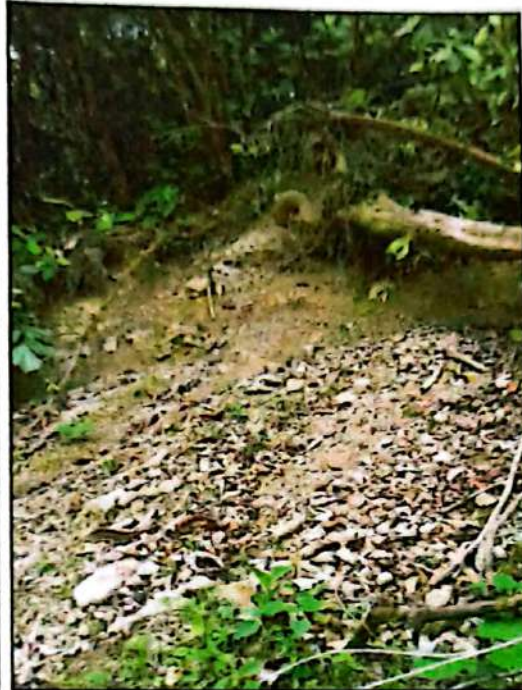
1° 11'7,99" N –
76°40'51,03" W

Finalmente esta última amenaza está ubicada a escasos metros de la bocatoma Taruquita donde se presenta quizás el deslizamiento más importante del recorrido hacia el sistema ya sigue siendo una zona muy inestable con gran cantidad de material vegetal removido junto con rocas que frente a cualquier precipitación intensa es propensa a caer y afectar las tuberías como ya lo ha hecho en ocasiones anteriores.
