Caracterización de Macroinvertebrados Acuáticos, Calidad Físico Química y Microbiológica de  
la Quebrada el Almorzadero en el Municipio de Mocoa-Putumayo

Cilena Alejandra Ferrer Mora y Dayan David Jiménez Leiton

Institución Universitaria del Putumayo- UniPutumayo

Tecnología en Saneamiento Ambiental

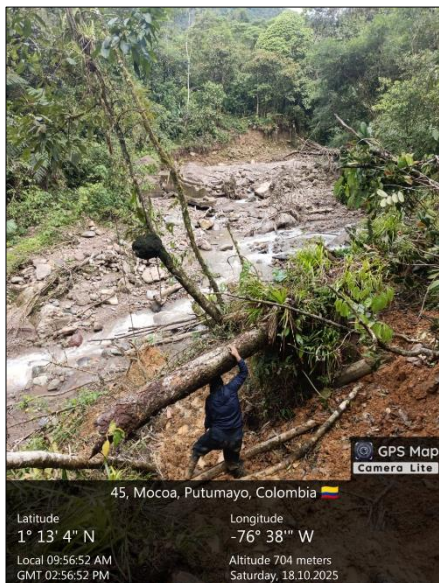
**Nota:** quebrada luego de ser afectada por avenida fluvio-torrencial.

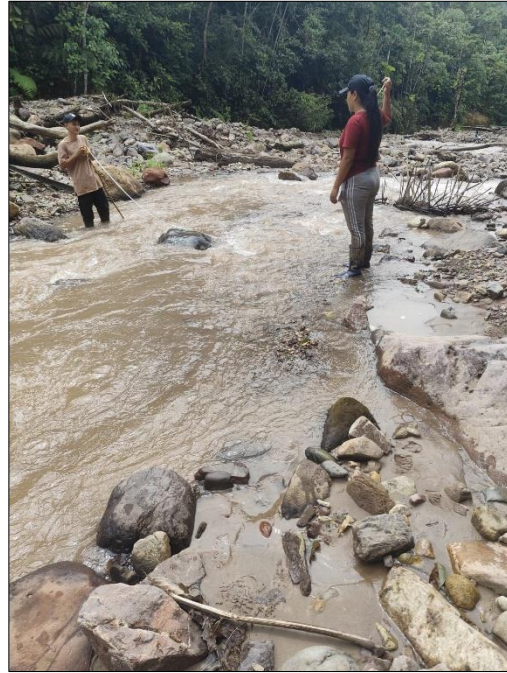
**Nota:** medición de caudal.

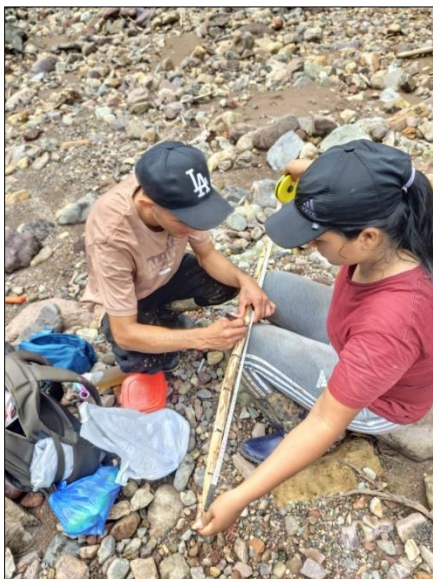
**Nota:** aforo de estaca para medición de profundidad del cauce.

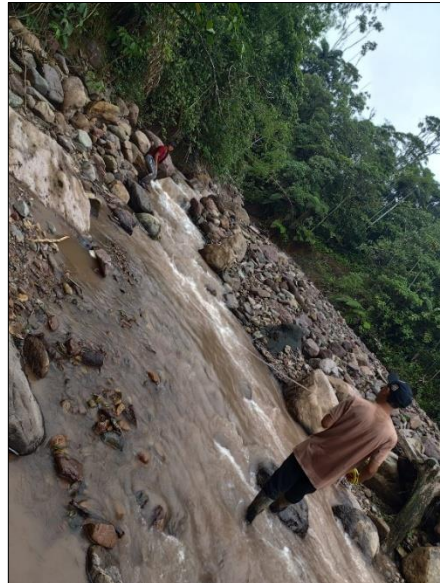
**Nota:** toma de medidas del cauce para calcular caudal de la quebrada.

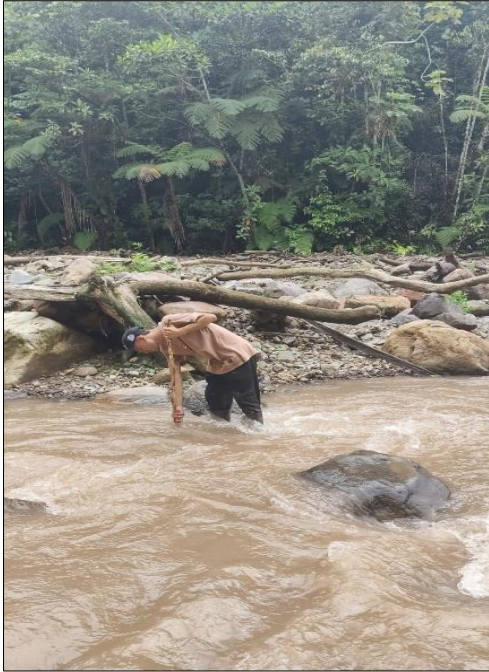
**Nota:** medición de profundidad del cauce.

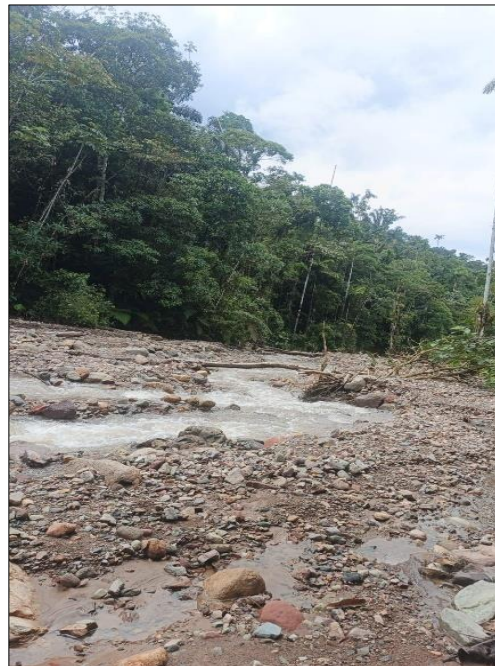
**Nota:** quebrada luego de ser afectada por avenida fluvio-torrencial.
