DIAGNÓSTICO AMBIENTAL DE VERTIMIENTOS EN LA ZONA DE INFLUENCIA
DE LA CAPTACIÓN DEL SUBSISTEMA DE ABASTECIMIENTO EL LÍBANO DEL
RIO MULATO EN EL MUNICIPIO DE MOCOA

INSTITUTO TECNOLOGICO DEL PUTUMAYO
FACULTAD DE INGENIERIA
PROGRAMA EN SANEAMIENTO AMBIENTAL
MOCOA – PUTUMAYO

2017

TRABAJO DE INVESTIGACIÓN PARA OBTENER EL TÍTULO DE TECNÓLOGO
EN SANEAMIENTO AMBIENTAL

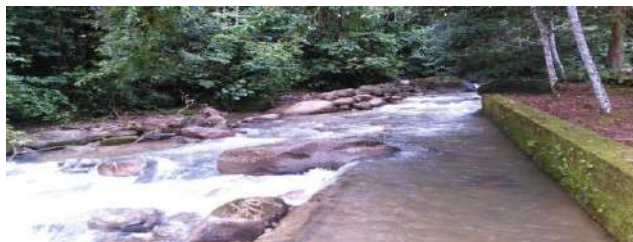
Ilustración 10 Fuente hídrica en la bocatoma El Líbano.

A las condiciones geológicas de la zona. Lo cual genera alteración de la calidad del agua cruda así como suspensión del servicio y desabastecimiento de agua.

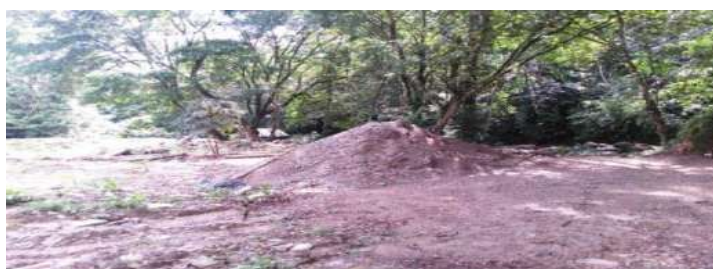
Ilustración 11 Calidad visual de la fuente de abastecimiento antes de la captación

Sobre la zona izquierda las riveras del río no han sido alteradas puesto que presenta cobertura boscosa, mientras que sobre la margen derecha hay explanación de terrenos con fines mineros, presencia de residuos de material de arrastre, desvío de Parte del río, estanques psicolas sin funcionamiento, viviendas presencia de focos de contaminación de residuos sólidos. Esto a causa de Las Actividades humanas y población cercana al punto de captación lo cual ha generado afectación a las características hidráulicas y fisicoquímicas de la fuente hídrica antes y después del punto de captación.

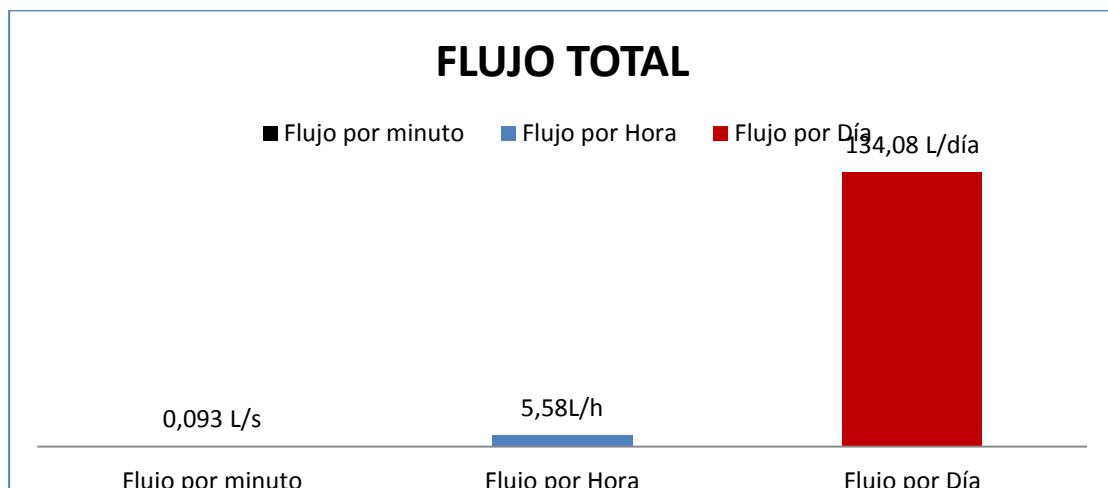
Ilustración 13 Flujo Total

Se obtiene que 134.08 L son vertidos al afluente esto en un periodo de 24 horas, lo que significa un aumento en su caudal y posibles alteraciones fisicoquímicas al agua, debido a que la mayoría de vertimientos son de aguas negras, las cuales contienen presencia de microorganismos entre ellos el de mayor relevancia es la E.coli por esto es necesario implementar un sistema de tratamiento para aguas residuales (PTAR) para disminuir la carga contaminante que llega al río Mulato.
