**Evaluación y Reducción de la Vulnerabilidad Sísmica de una Vivienda en San Francisco Putumayo,  
Aplicando la Norma AIS 410-23**

Institución Universitaria del Putumayo

Tesis presentada como requisito para optar al título de Ingeniero Civil

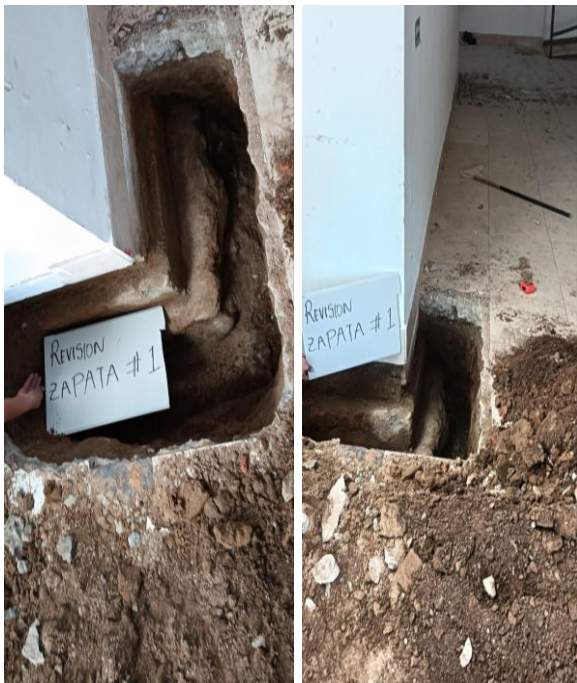
Figura 28

Apique 1

| Ítem | Descripción |
|---|---|
| Ubicación | Eje G-7 |

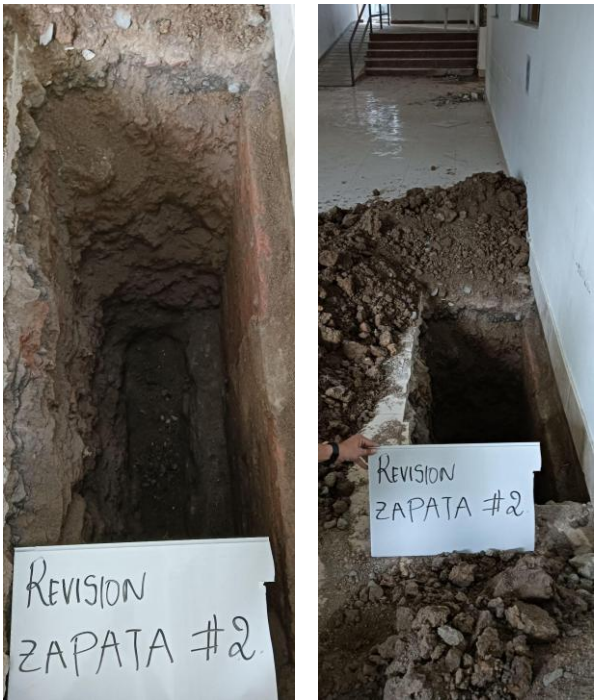
Figura 30

Apique 2

| Ítem | Descripción |
|---|---|
| Ubicación | Eje E-4 |

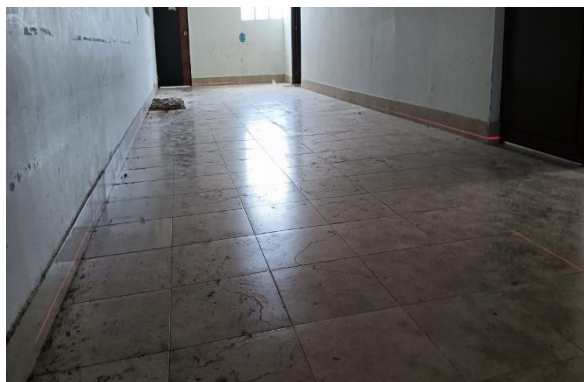
**Figura 33***Verificación nivelación pasillo*

Después de revisada la información se comprobó que, aunque existen cambios de niveles en toda la vivienda, estos cambios se encuentran debidamente nivelados horizontalmente.

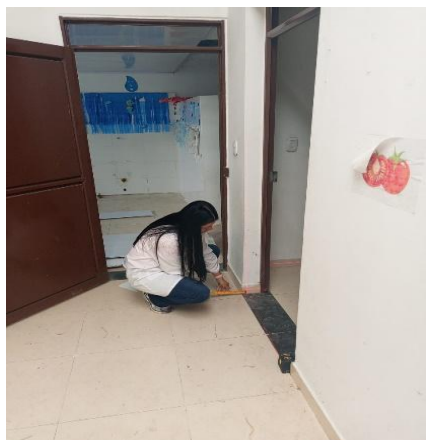
*Nota:* Fuente Propia (2025).**Figura 35***Revisión de verticalidad*

*Nota:* Desplome vertical de 0.92cm.

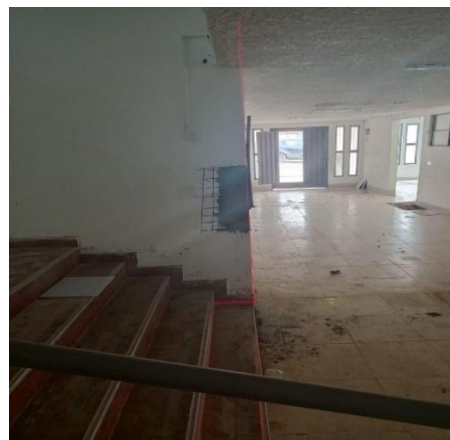
**Figura 36***Revisión de verticalidad circulación*

*Nota:* Desplome vertical de 0.80cm.

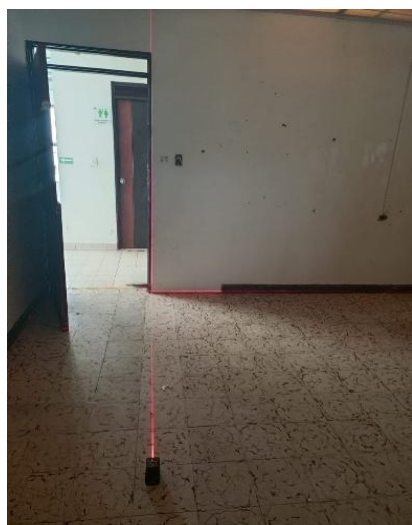
**Figura 37***Revisión de verticalidad*

*Nota:* Desplome vertical de 0.56 cm.

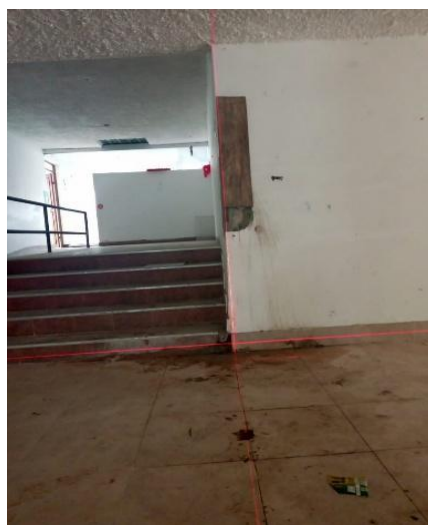
**Figura 38***Revisión de verticalidad*

*Nota:* Desplome vertical de 0.43cm.

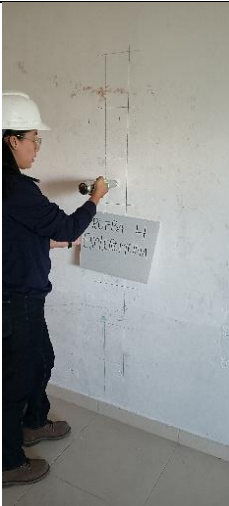
*Columna de Confinamiento E-7*

| Ítem | Calificación | Descripción | Registro Fotográfico |
|---|---|---|---|
| Sección transversal no inferior a 200cm <sup>2</sup> | Cumple | La sección es de 325cm <sup>2</sup> | |

| Refuerzo longitudinal | No Cumple | 4 barras de acero liso No 3 | |
| Refuerzo transversal | No Cumple | Estribos cerrados en barras de acero liso No 2 con separaciones entre 20 y 21cm, superando lo exigido en el titulo E, sección E.4.3.4 | |

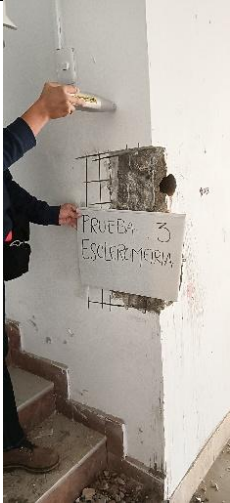
Columna de Confinamiento E8

| Ítem | Calificación | Descripción | Registro Fotográfico |
|---|---|---|---|
| Sección transversal no inferior a 200cm <sup>2</sup> | Cumple | La sección es de 325cm <sup>2</sup> | |

| Refuerzo longitudinal | No Cumple | 4 barras de acero liso No 3 | |
| Refuerzo transversal | No Cumple | Estribos cerrados en barras de acero liso No 2 con separaciones entre 20 y 21cm, superando lo exigido en el titulo E, sección E.4.3.4 | |

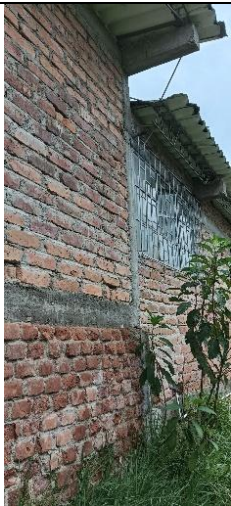
*Columnas de Confinamiento A8*

| Ítem | Calificación | Descripción | Registro Fotográfico |
|---|---|---|---|
| Sección transversal no inferior a 200cm <sup>2</sup> | Cumple | La sección es de 325cm <sup>2</sup> | |

| Refuerzo longitudinal | No Cumple | 4 barras de acero liso No 3 | |
| Refuerzo transversal | No Cumple | Estribos cerrados en barras de acero liso No 2 con separaciones entre 17, 20 y 31cm, superando lo exigido en el titulo E, sección E.4.3.4 | |

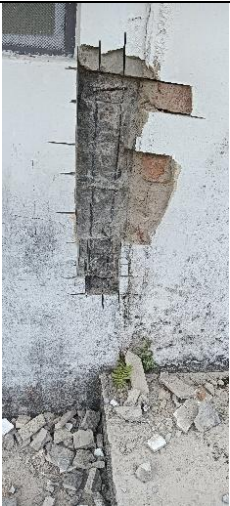
Columna J-13

| Ítem | Calificación | Descripción | Registro Fotográfico |
|---|---|---|---|
| Sección transversal no inferior a 200cm <sup>2</sup> | Cumple | La sección es de 325cm <sup>2</sup> | |

| Refuerzo longitudinal | No Cumple | 4 barras de acero liso No 3 | |
| Refuerzo transversal | No Cumple | Estribos cerrados en barras de acero liso No 2 con separaciones de 30cm, superando lo exigido en el título E, sección E.4.3.4 | |

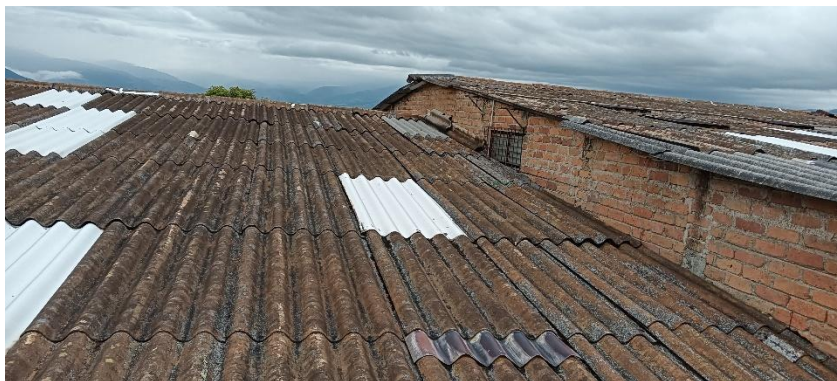
**Figura 39**

*Cubierta de asbesto cemento*

Por disposiciones generales de la ley 1968 de julio de 2019, se solicitará el cambio completo del material de la cubierta y con el cambio de cubierta debe ajustarse la configuración de las correas o apoyos.

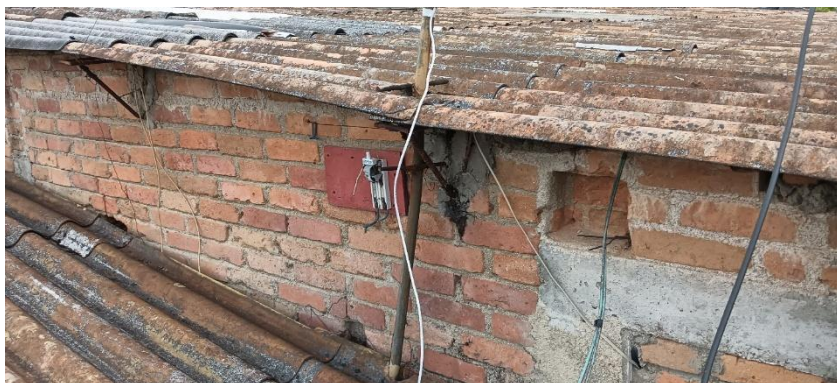
**Figura 40**

*Cubierta*

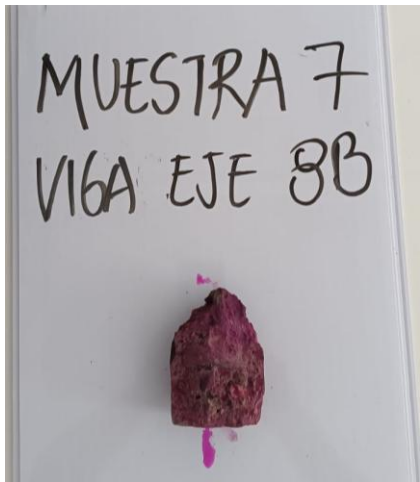
| <div> <div> <p><b>Carbonatación 7.</b></p> <p>Elemento: Viga de Aérea eje 8 B-C</p> <p>Resultado: Presenta carbonatación total del nucleo</p> <p>Registro Fotografico:</p> </div> <div> <p><b>Carbonatación 8.</b></p> <p>Elemento: Placa eje D6</p> <p>Resultado: Presenta carbonatación en los primeros 4cm</p> <p>Registro Fotografico:</p> </div> </div> | | | |

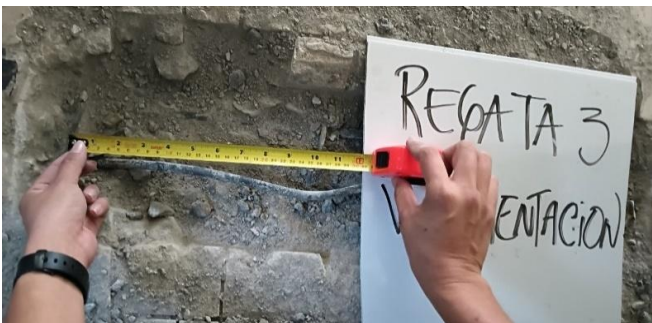
Elemento: viga de cimentación eje C3  
Acero localizado:  
Longitudinal: 2 barras de 3/8 lisas  
horizontal: barras de 1/4 @25cm lisas  
Estado del acero: buen estado  
Para mas detalles ver plano estructural

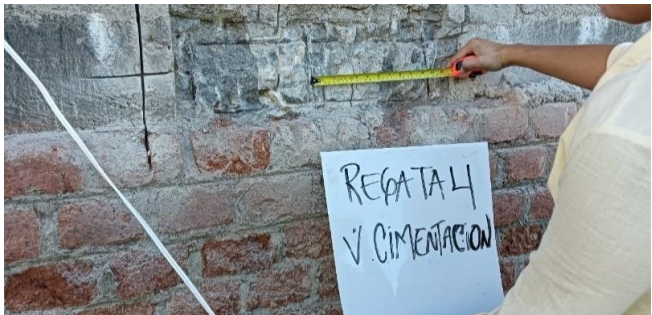
#### Regata 4

Elemento: viga de cimentación eje A11  
Acero localizado:  
Longitudinal: 2 barras de 3/8 lisas  
horizontal: barras de 1/4 @25cm lisas  
Estado del acero: Buen estado  
Para mas detalles ver plano estructural

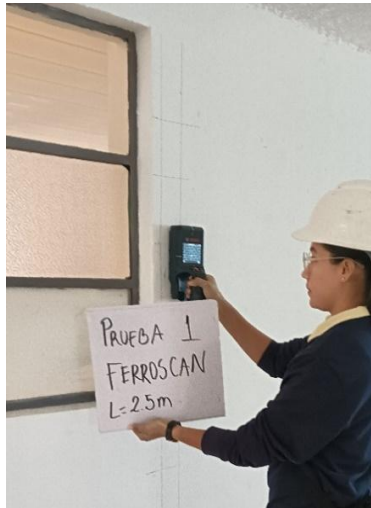
| horizontal: barras de 1/4 @20cm lisas | | | |
| Para mas detalles ver plano estructural | | | |

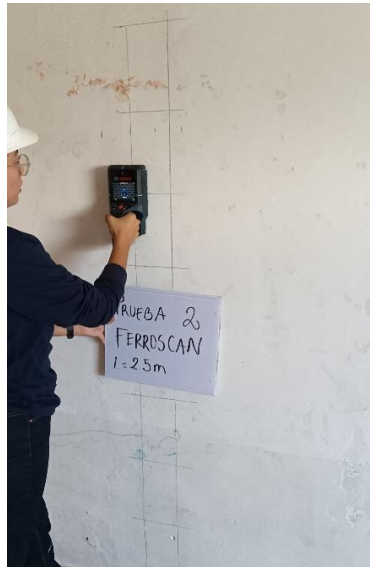
| <b>Ferroskan 2</b> | | | |

| Elemento: Columna B5 | | | |
| horizontal: barras de 1/4 @21cm lisas | | | |

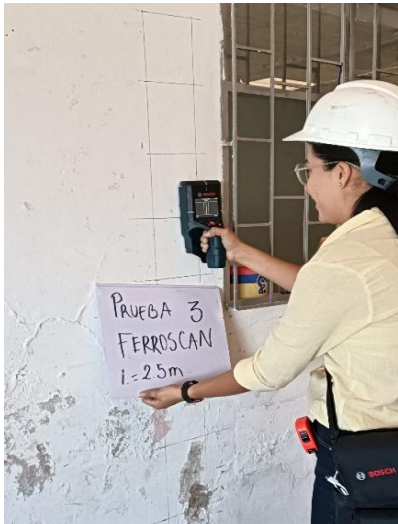
| horizontal: barras de 1/4 @20cm lisas | | | | |

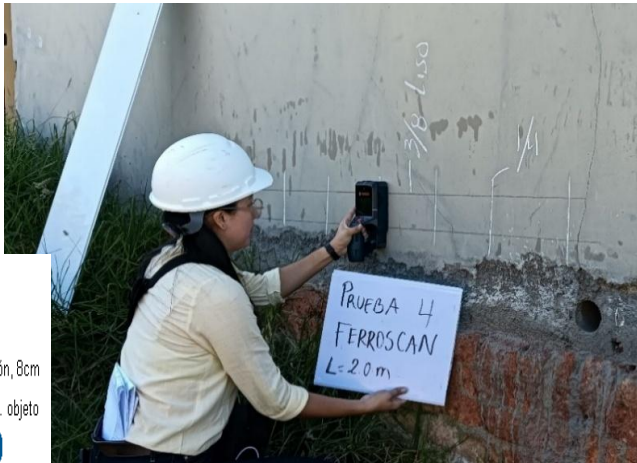
| Elemento: viga de cimentación eje 12A | | | | |
| horizontal: barras de 1/4 @25cm lisas | | | | |

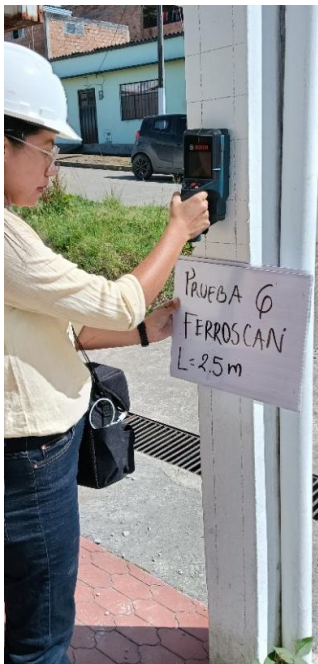
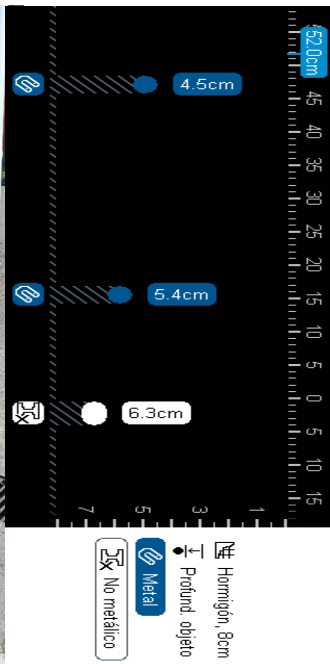
| Ferroskan 6 | | Registro Fotográfico | |

| Elemento: Columna 7J | | | |
| horizontal: barras de 1/4 @28cm lisas | | | |

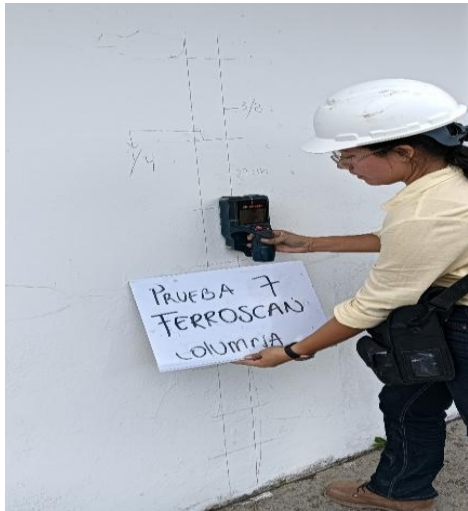
| <div><div>Elemento: Columna eje 4l</div><div>Acero localizado:</div><div>Longitudinal: 2 barras de 3/8 lisas</div><div>horizontal: barras de 1/4 @25cm lisas</div><div>Para mas detalles ver plano estructural</div></div> <div></div> | | | |

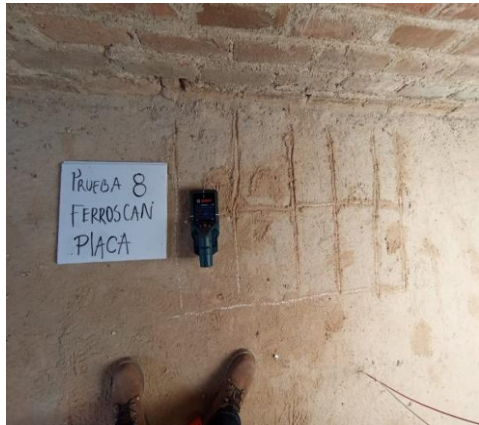
| <div><div>Elemento: Placa de entrepiso</div><div>Acero localizado:</div><div>Longitudinal: 1/3@22cm lisa</div><div>horizontal: barras de 1/3 @30cm lisas</div><div>Para mas detalles ver plano estructural</div></div> <div></div> | | | |

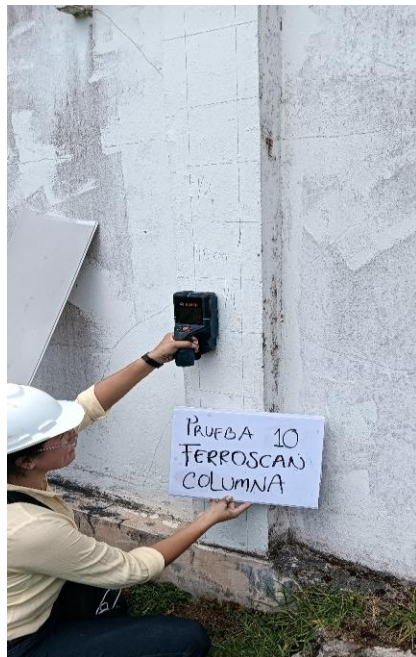
| <b>Ferroskan 10</b> | | | |

| Elemento: Columna 1F | | | |

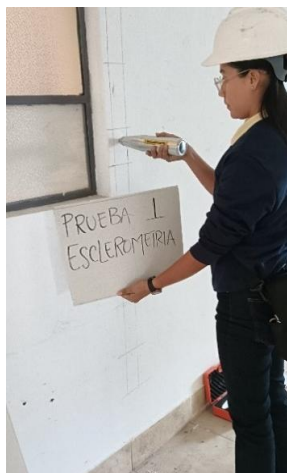
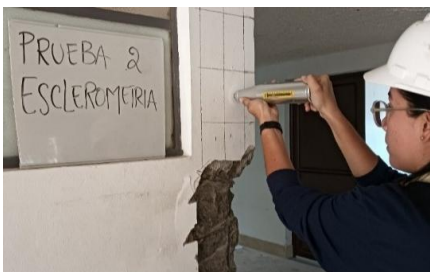
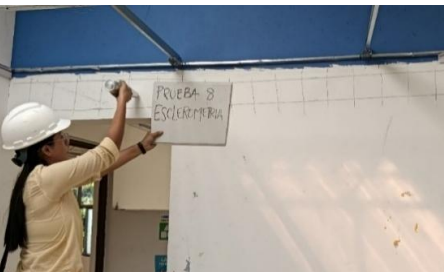
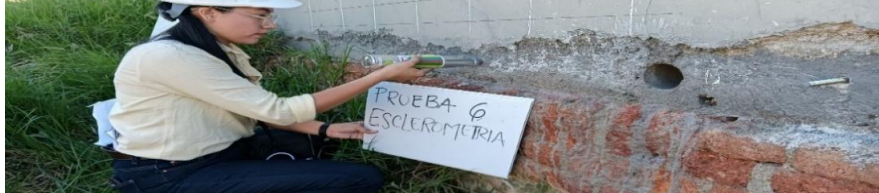
Los valores del índice de rebote del esclerómetro son valores que podrían evidenciar la resistencia del concreto sin ser este un valor definitivo, para fines de análisis preliminar del estado actual de la estructura se realiza un análisis estadístico de los valores obtenido en todos los ensayos para determinar el valor característico del índice de rebote de la estructura con un nivel de confianza de 90%

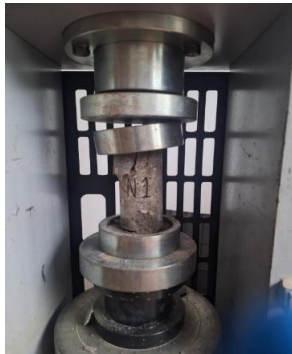
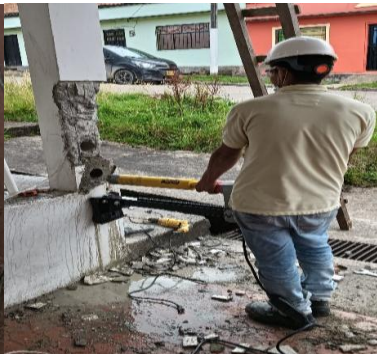
| Elemento: Columna eje J8 | | | |

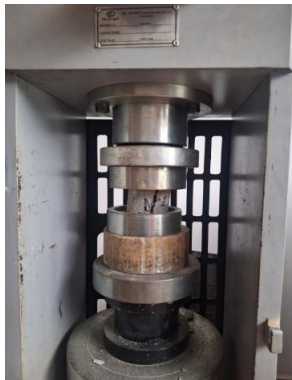
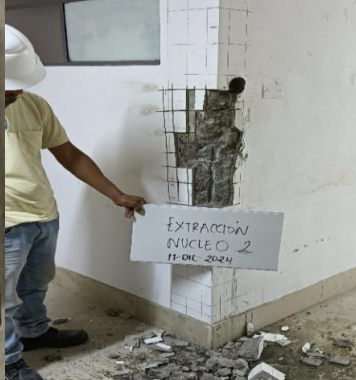
| Elemento: Columna eje E7 | | | |

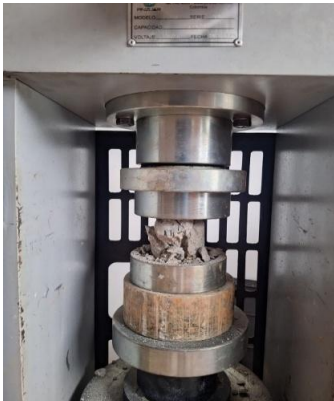
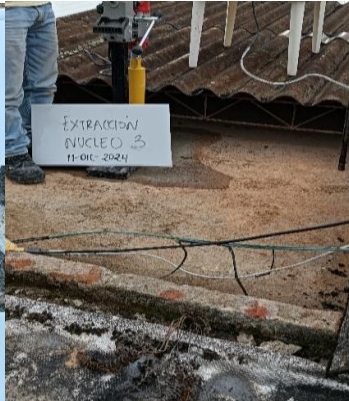
| Elemento: Placa de entrepiso eje IJ-78 | | | |

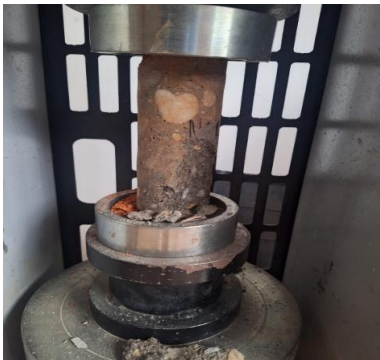
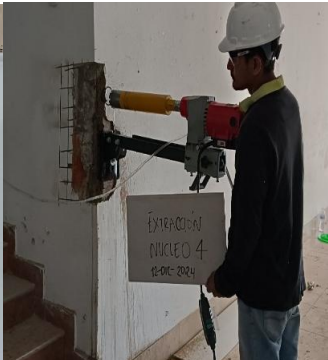
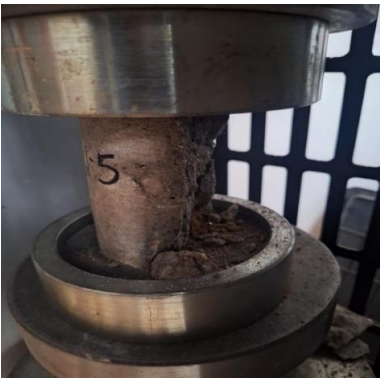
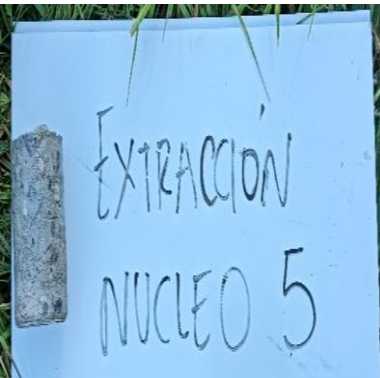
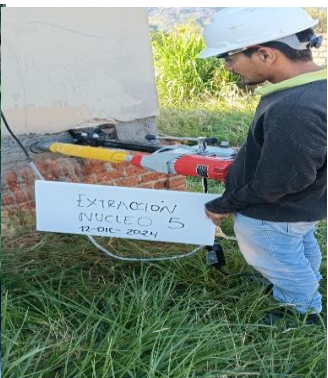
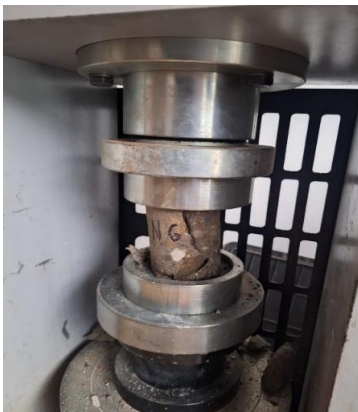
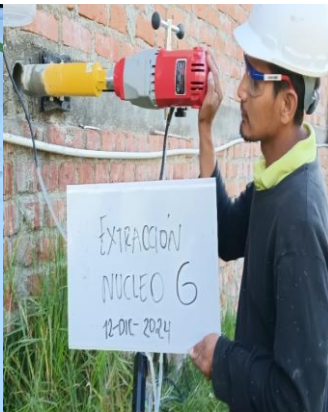
| <p><b>Extracción y Ensayo de Núcleos de Concreto</b></p> <p>Núcleo 4<br/>Elemento: Columna eje E8</p> <div></div> <p>Núcleo 5<br/>Elemento: Viga de Cimentación eje 12-AB</p> <div></div> <p>Núcleo 6<br/>Elemento: Viga de Cimentación eje A 4-5</p> <div></div> | | | |

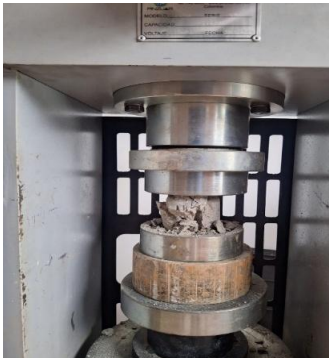
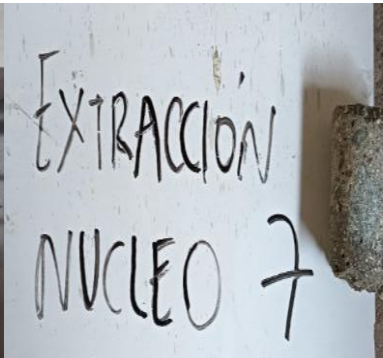
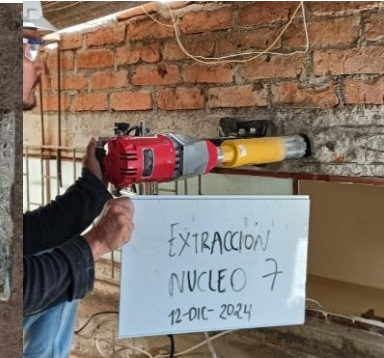
| Núcleo 7 | | | |

| Elemento: Viga Aérea eje 8-BC | | | |

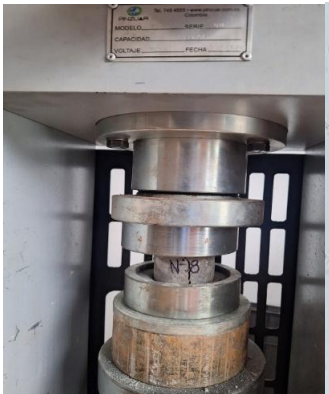
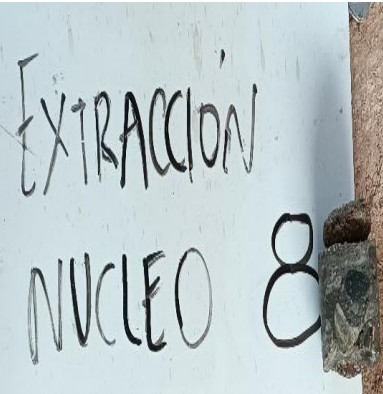
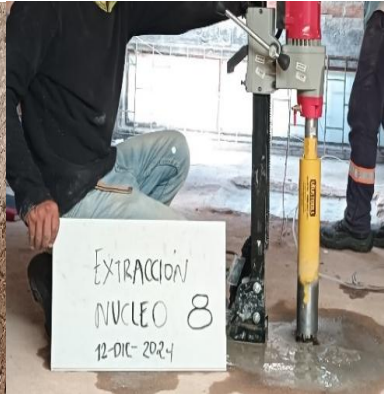
| Núcleo 8 | | | |

| Elemento: Placa de entrepiso eje D6 | | | |

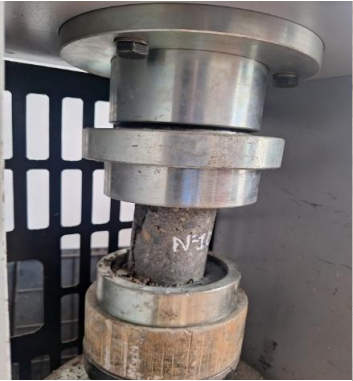
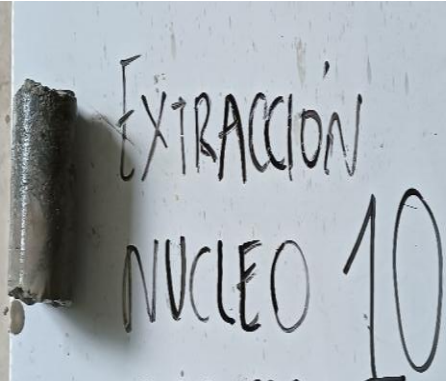
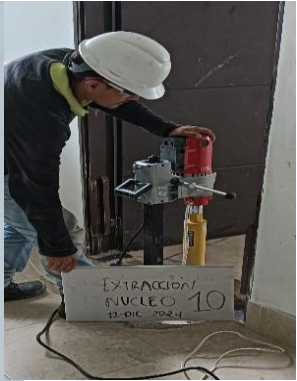
| <p><b>Extracción y Ensayo de Núcleos de Concreto</b></p> <p>Núcleo 10<br/>Elemento: Viga Cimentación eje C 3-4</p> <div></div> | | | |
